三菱倉庫神戸支店六甲冷蔵倉庫

1階荷捌エリアレジェンダリー塗装工事報告書

2025年6月

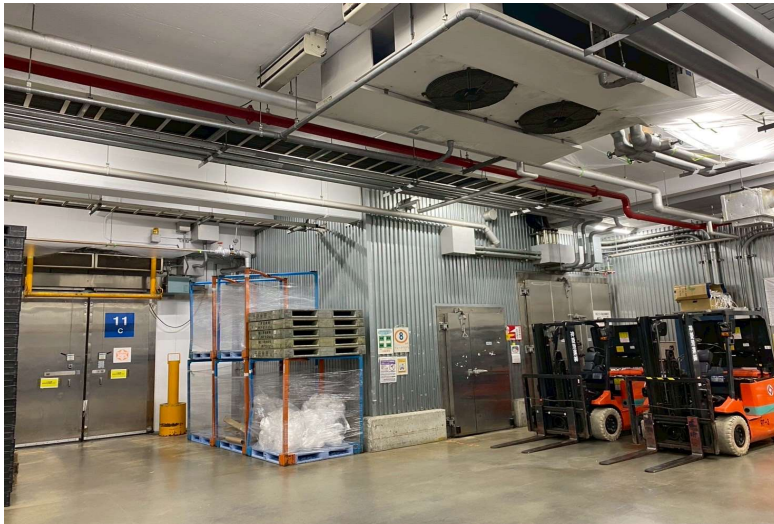
1工区

全景

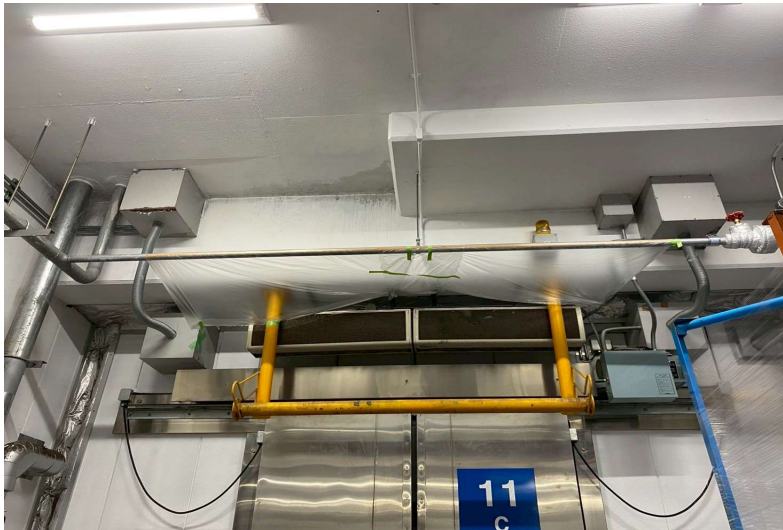
1工区

未施工部分

冷蔵倉庫前

天井 梁 梁下

各所入隅部分

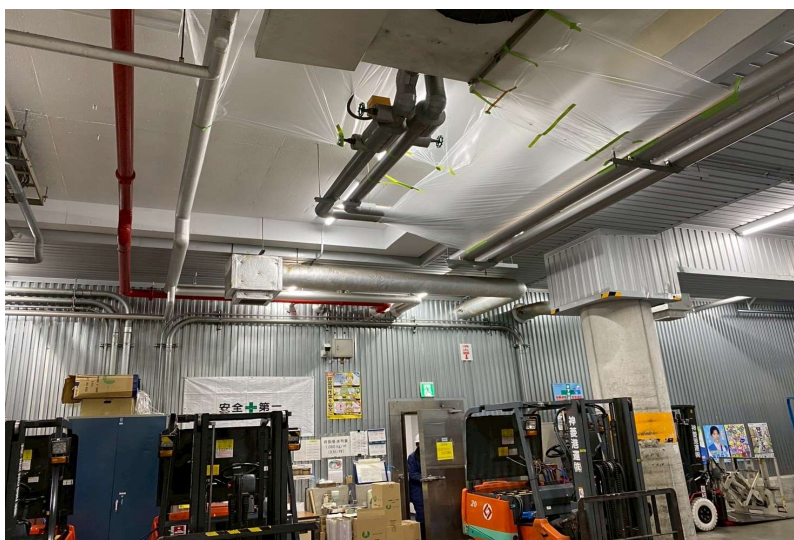
1工区

未施工部分

入り口前

配管上

ファン横

天井 梁 梁下

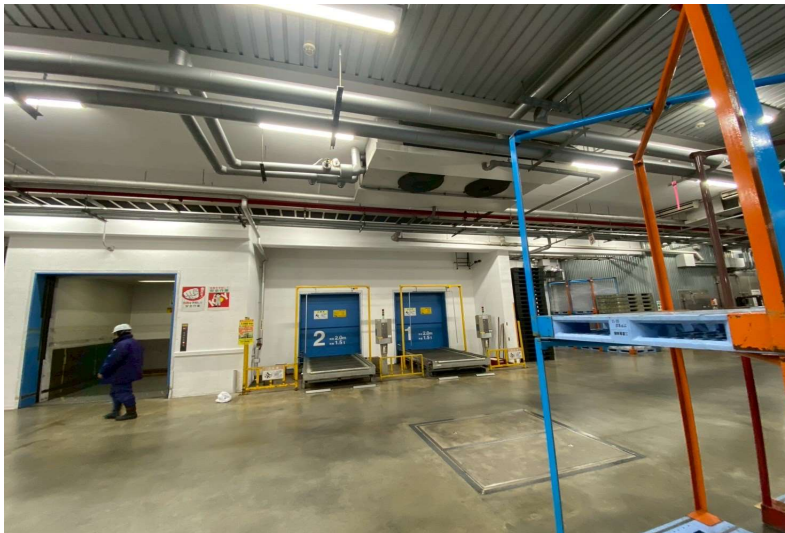
2工区

全景

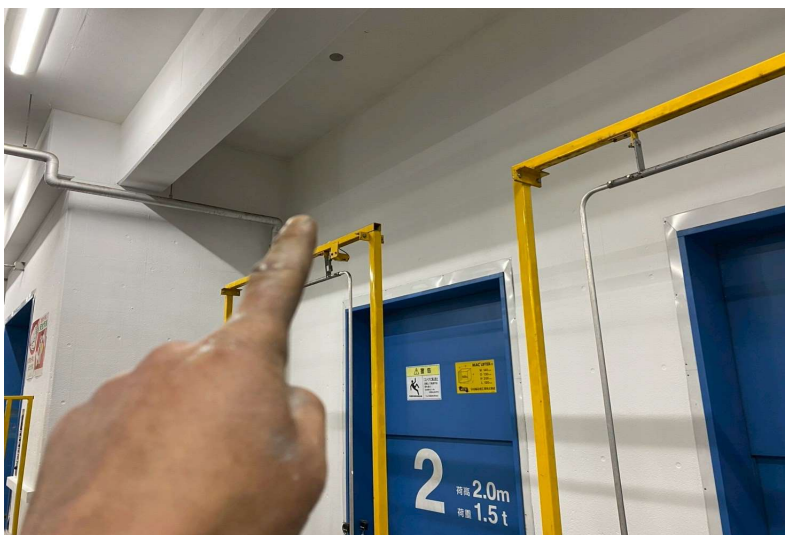
2工区

未施工部分

リフト上

天井入隅部分

後1回塗装すれば

仕上がる状態

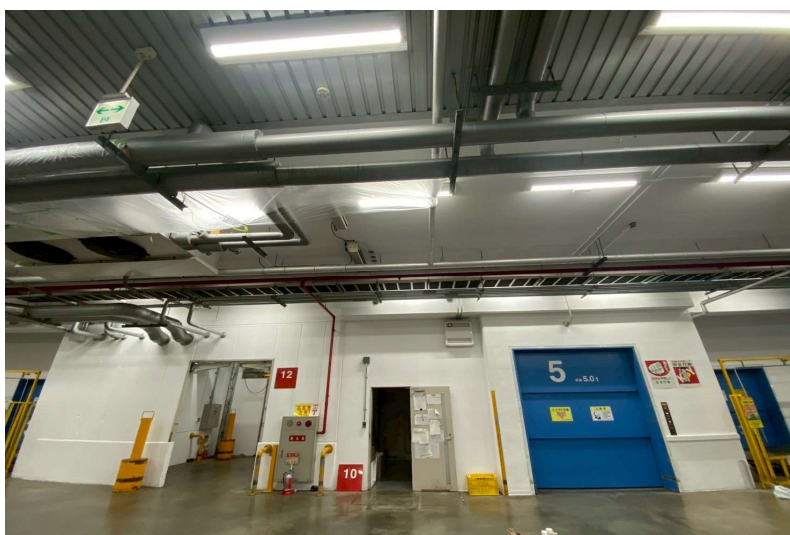
3工区

全景

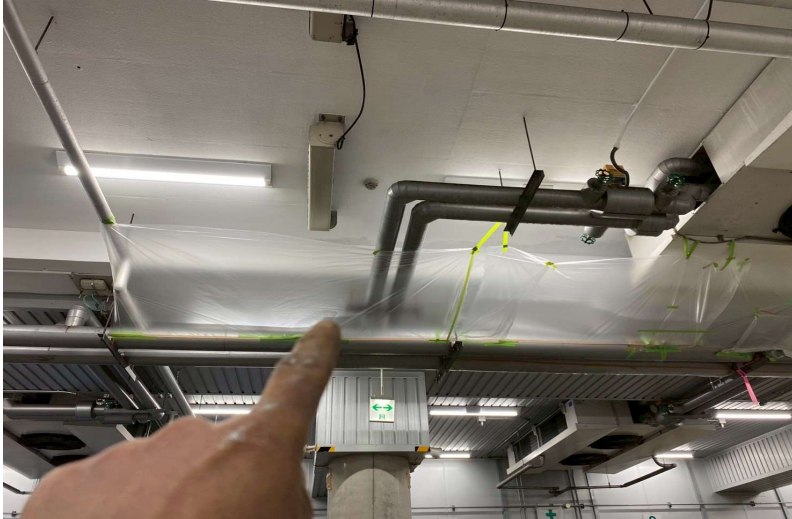
3工区

未施工部分

4工区との境

ファン横 配管上

天井 梁 梁下

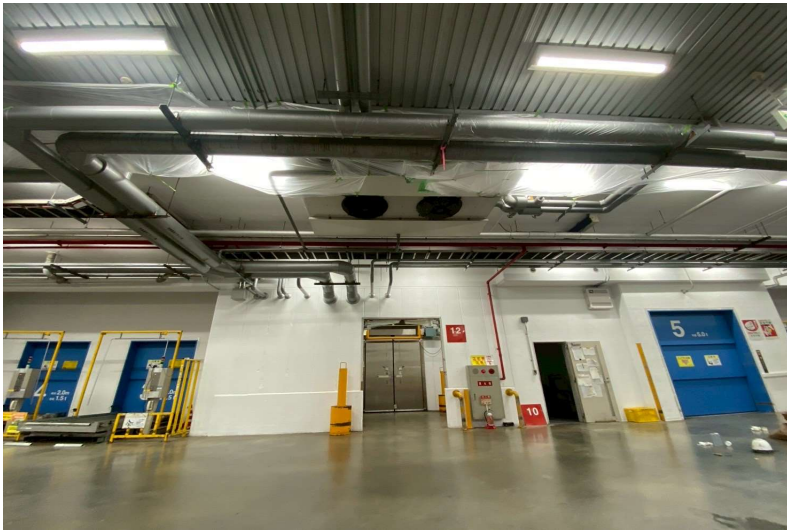
4工区

全景

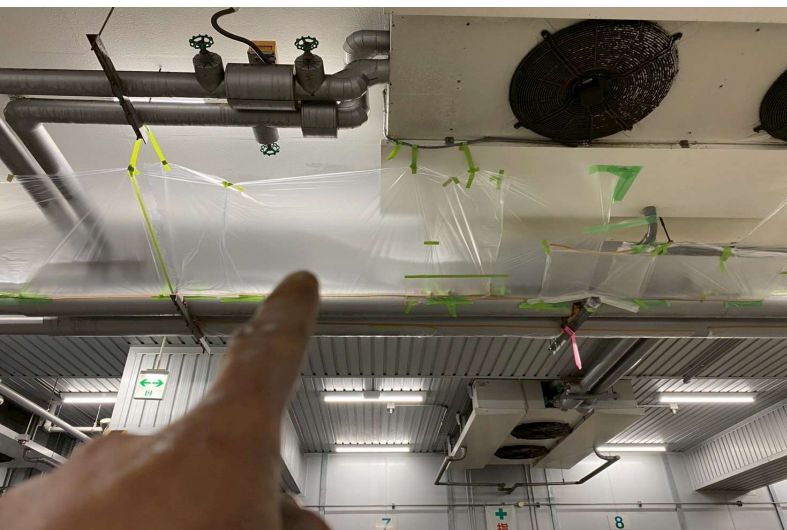
4工区

未施工部分

ファン横 配管上

天井 梁 梁下

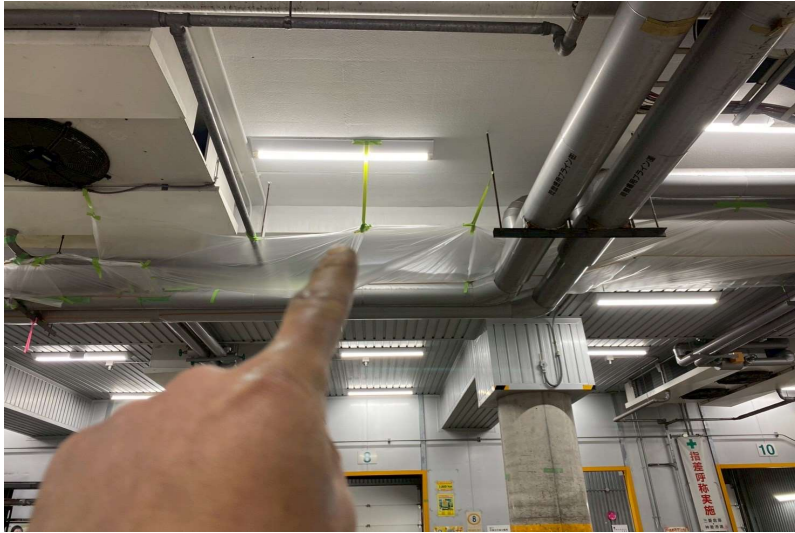
4工区

未施工部分

ファン横 配管上

天井 梁 梁下

4工区配管上

全体的に未施工

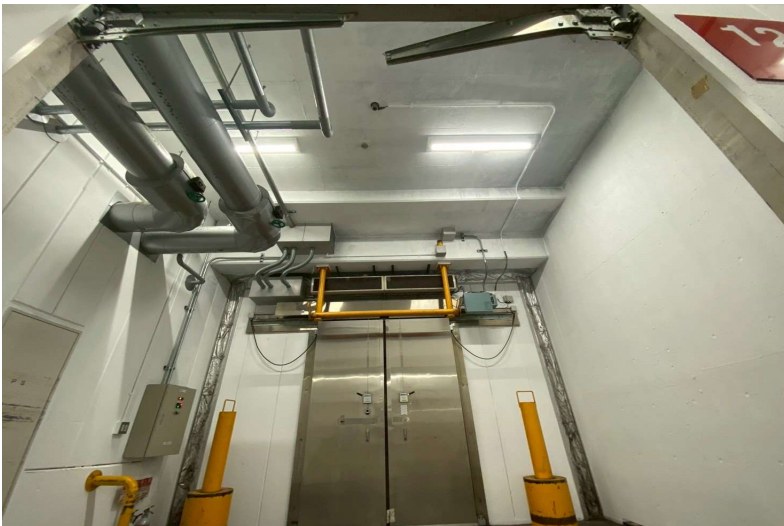
4工区

未施工部分

冷蔵庫前

小部屋

全体的に未施工

天井塗り直し

状態悪い

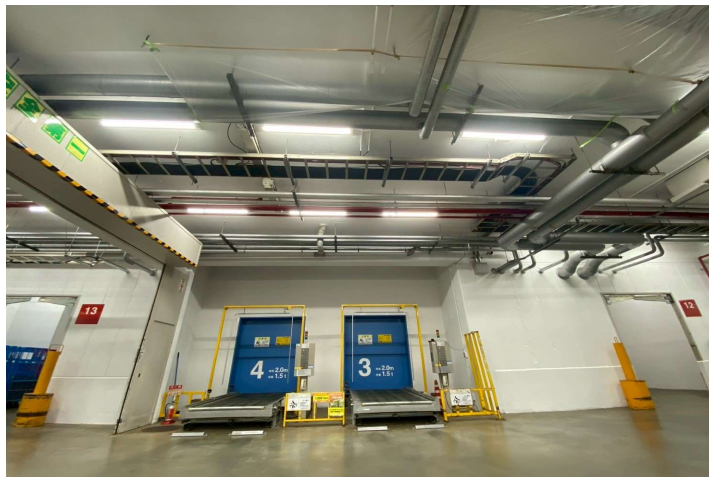
5工区

全景

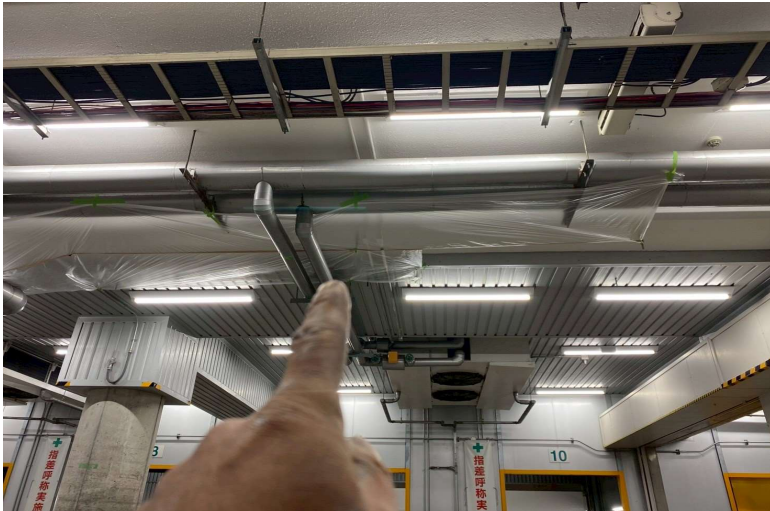
5工区

未施工部分

ファン横 配管上

天井 梁 梁下

5工区配管上

全体的に未施工

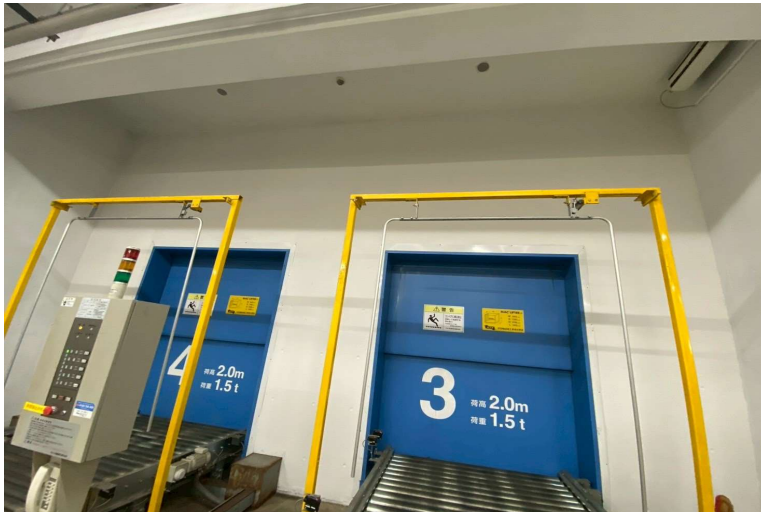
5工区

未施工部分

リフト上

後1回塗装すれば

仕上がる状態

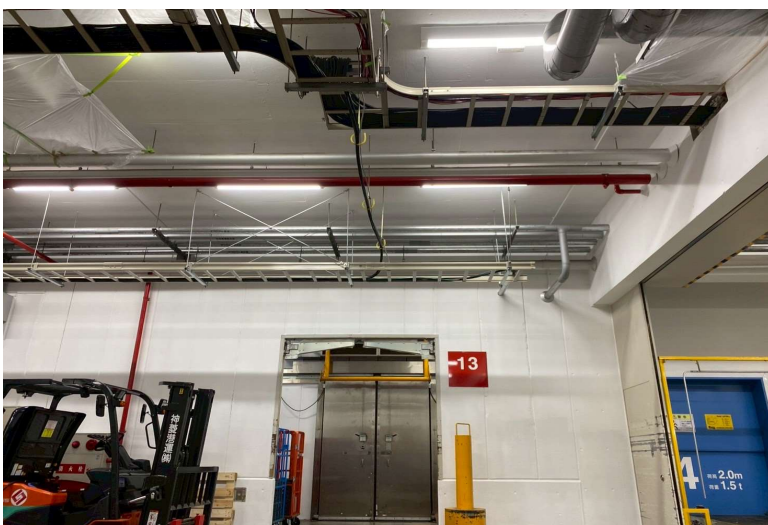
6工区

全景

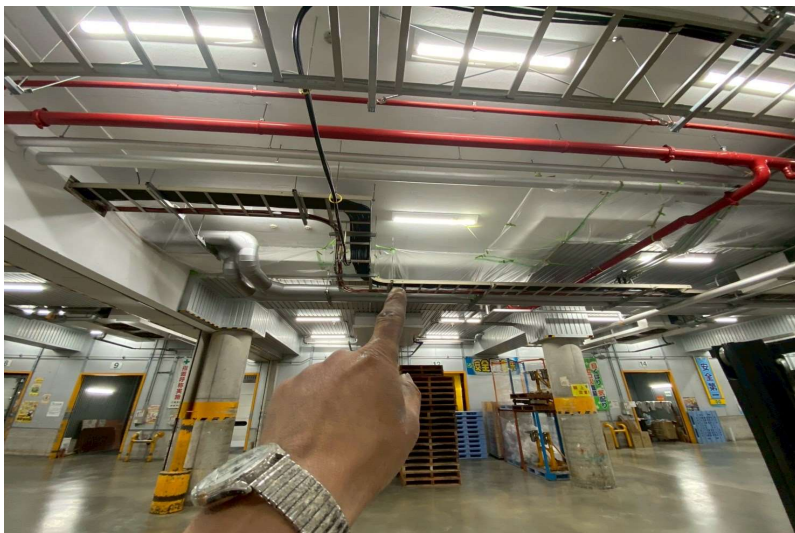
6工区

未施工部分

ファン横 配管上

天井 梁 梁下

6工区配管上

全体的に未施工

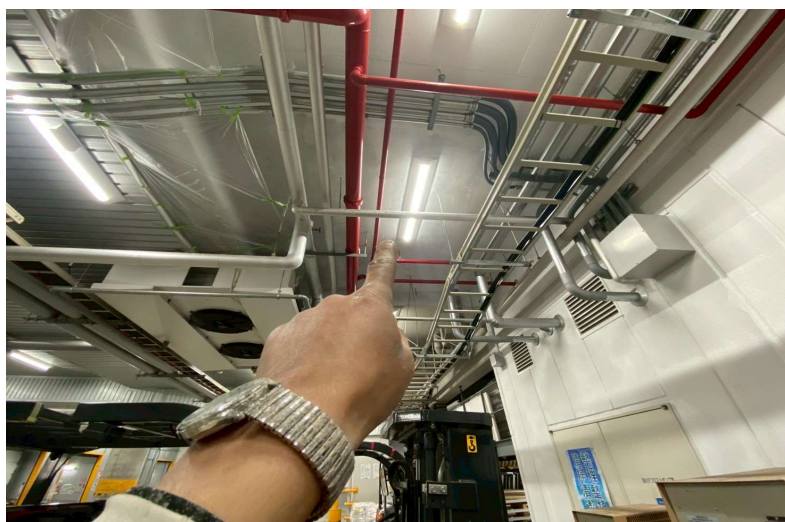
6工区

未施工部分

ファン横 配管上

天井

7工区との境

全体的に未施工

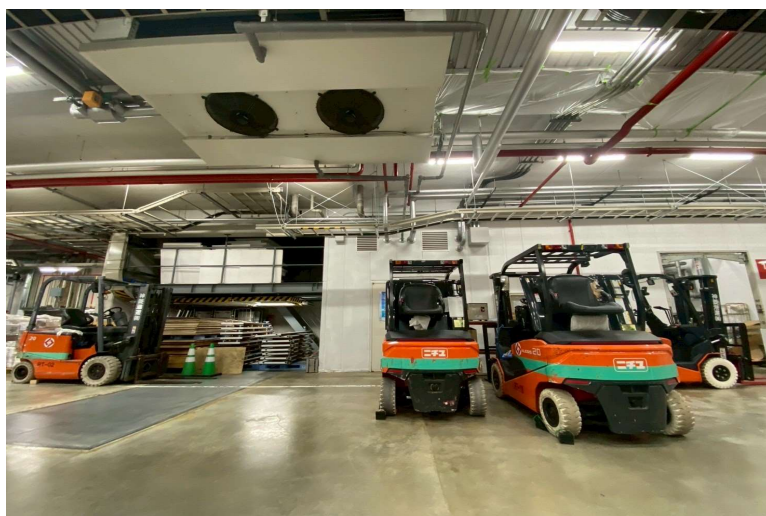
7工区

全景

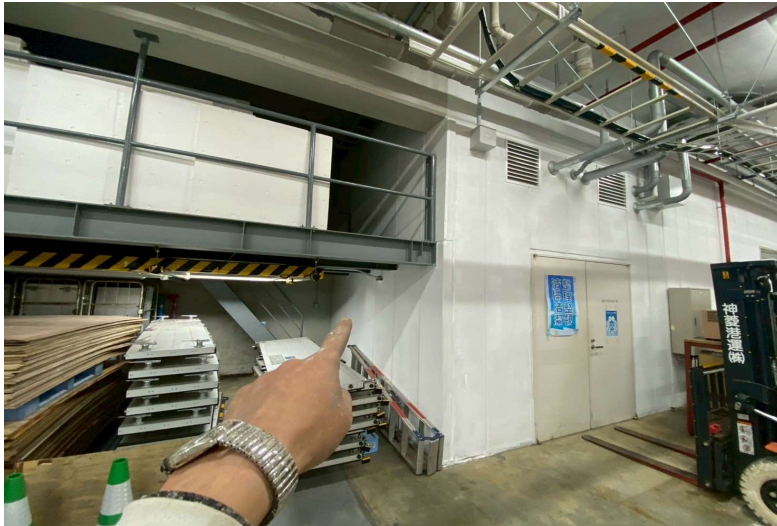
7工区

未施工部分

壁 天井 折り返し

2階含む

シーラーで止まっています

後3回塗装

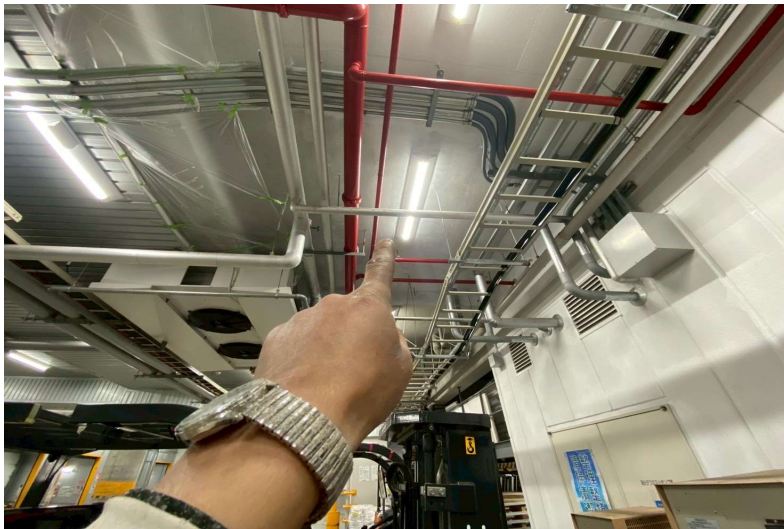
7工区

天井

シーラーで止まっています

後3回塗装

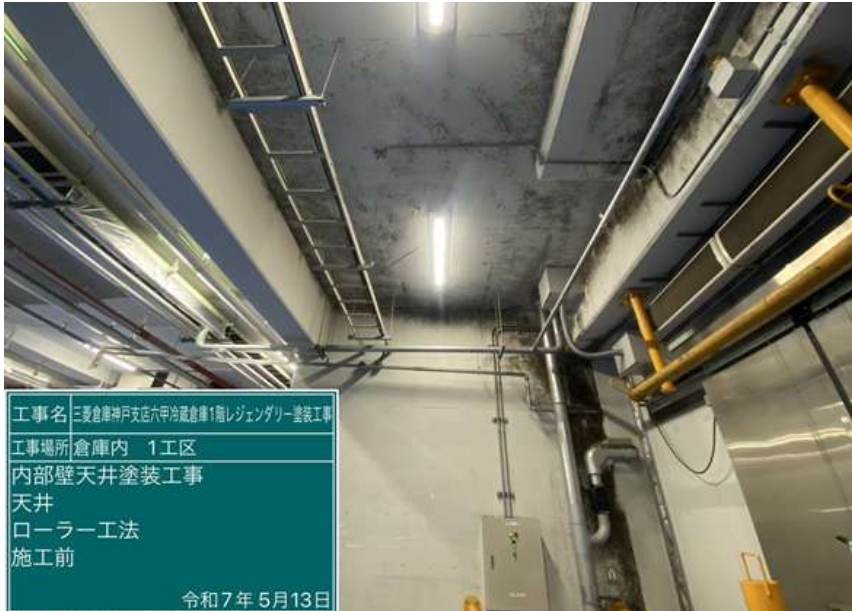
【写真番号】
No. 1

【撮影箇所】
1工区 天井

【撮影内容】
施工前

【仕様工法】
ローラー工法

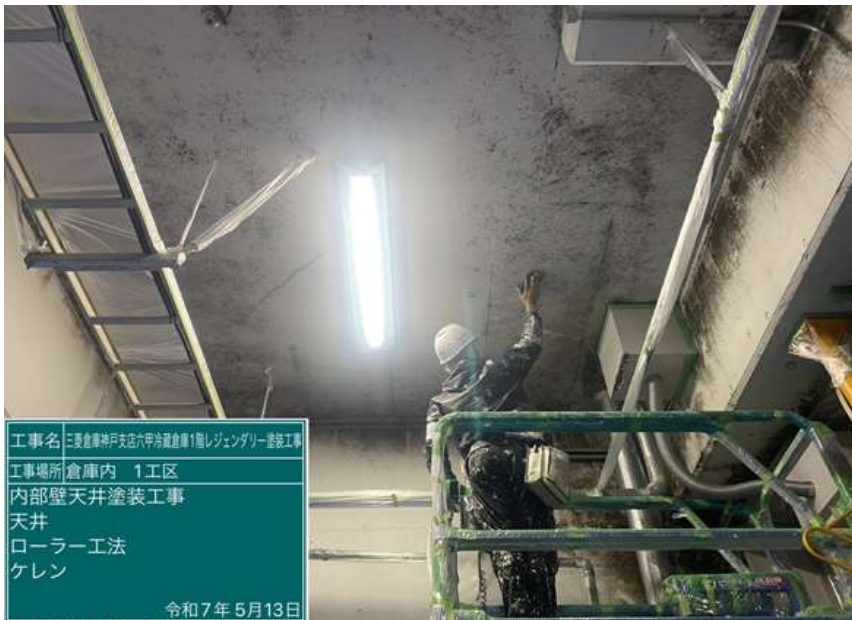
【写真番号】
No. 2

【撮影箇所】
1工区 天井

【撮影内容】
ケレン

【仕様工法】
ローラー工法

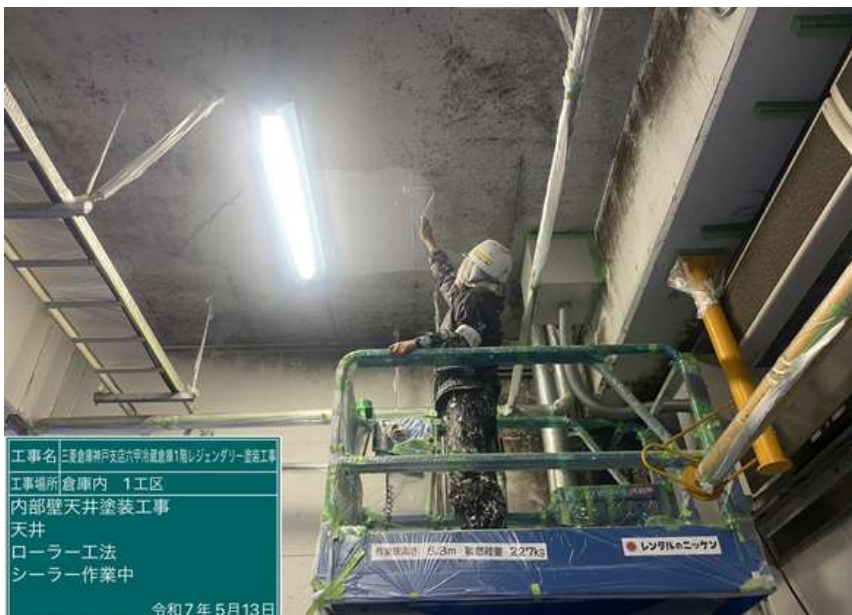
【写真番号】
No. 3

【撮影箇所】
1工区 天井

【撮影内容】
シーラー作業中

【仕様工法】
ローラー工法

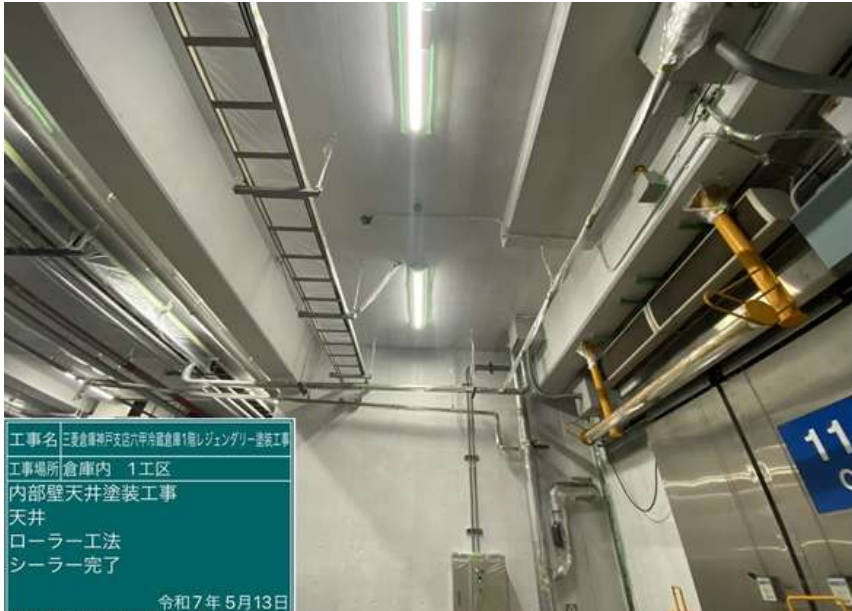
【写真番号】
No. 4

工事名 三菱倉庫神戸支店六甲冷蔵倉庫1階レジデンスリール塗装工事
工事場所 倉庫内 1工区
内部壁天井塗装工事
天井
ローラー工法
シーラー完了
令和7年 5月13日

【撮影箇所】
1工区 天井

【撮影内容】
シーラー完了

【仕様工法】
ローラー工法

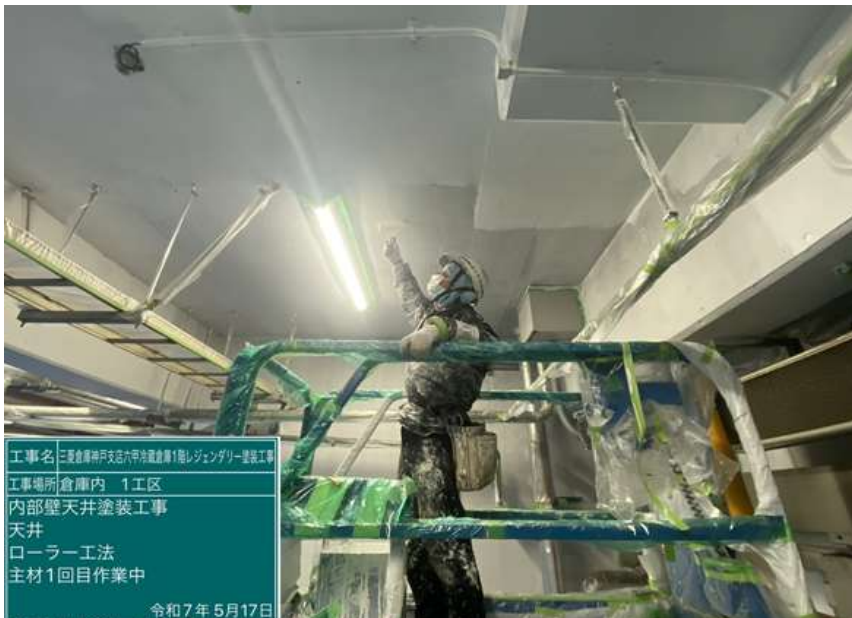
【写真番号】
No. 5

工事名 三菱倉庫神戸支店六甲冷蔵倉庫1階レジデンスリール塗装工事
工事場所 倉庫内 1工区
内部壁天井塗装工事
天井
ローラー工法
主材1回目作業中
令和7年 5月17日

【撮影箇所】
1工区 天井

【撮影内容】
主剤1回目作業中

【仕様工法】
ローラー工法

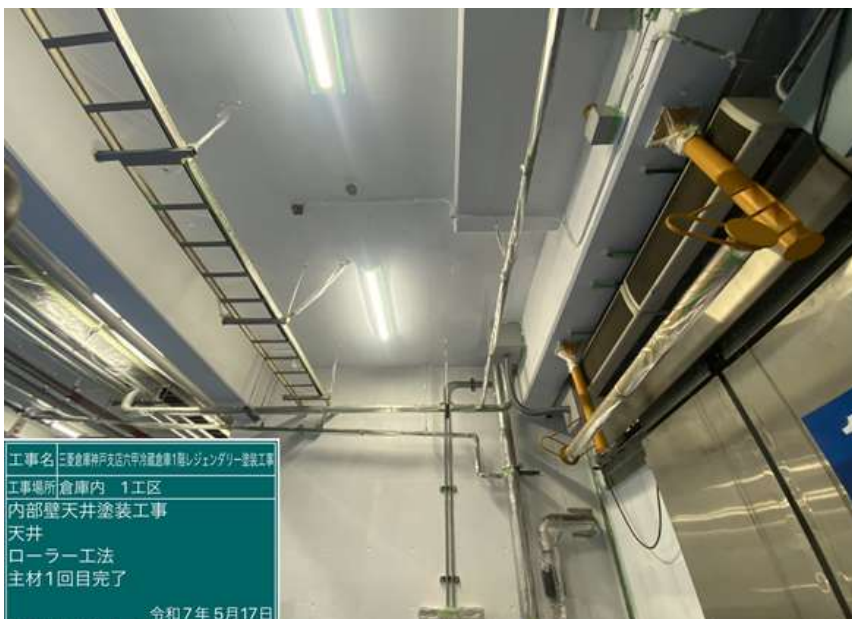
【写真番号】
No. 6

工事名 三菱倉庫神戸支店六甲冷蔵倉庫1階レジデンスリール塗装工事
工事場所 倉庫内 1工区
内部壁天井塗装工事
天井
ローラー工法
主材1回目完了
令和7年 5月17日

【撮影箇所】
1工区 天井

【撮影内容】
主剤1回目完了

【仕様工法】
ローラー工法

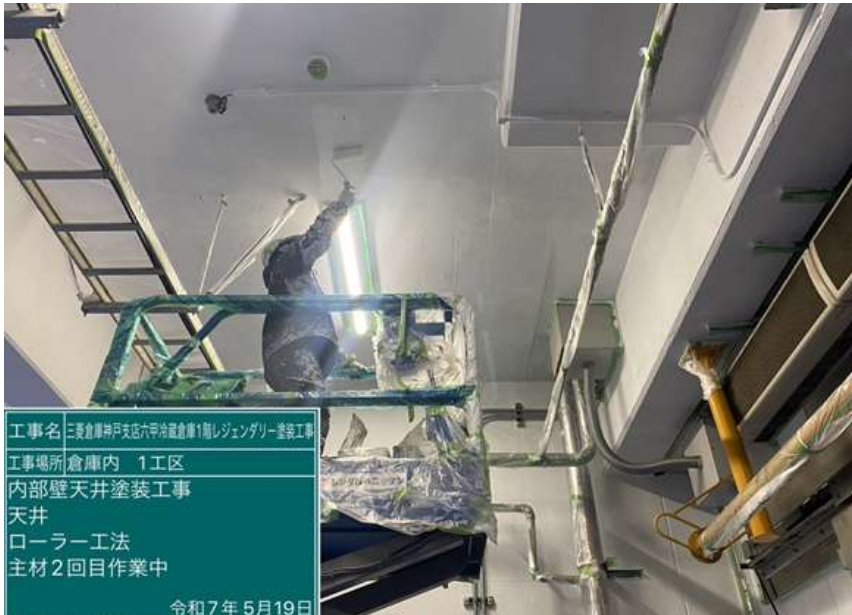
【写真番号】
 No. 7

工事名 三菱倉庫神戸支店六甲冷蔵倉庫1階レンジャー塗装工事
 工事場所 倉庫内 1工区
 内部壁天井塗装工事
 天井
 ローラー工法
 主材2回目作業中
 令和7年5月19日

【撮影箇所】
 1工区 天井

【撮影内容】
 主剤2回目作業中

【仕様工法】
 ローラー工法

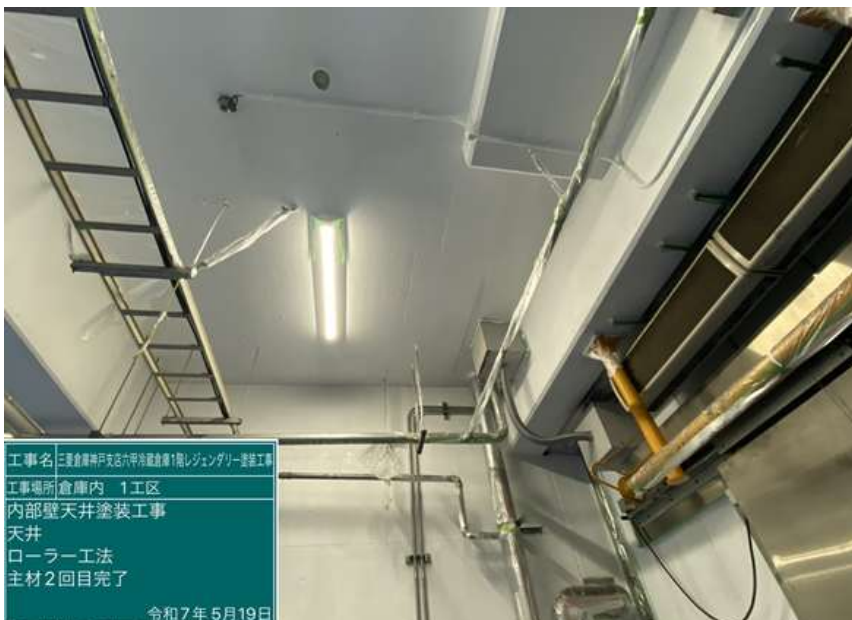
【写真番号】
 No. 8

工事名 三菱倉庫神戸支店六甲冷蔵倉庫1階レンジャー塗装工事
 工事場所 倉庫内 1工区
 内部壁天井塗装工事
 天井
 ローラー工法
 主材2回目完了
 令和7年5月19日

【撮影箇所】
 1工区 天井

【撮影内容】
 主剤2回目完了

【仕様工法】
 ローラー工法

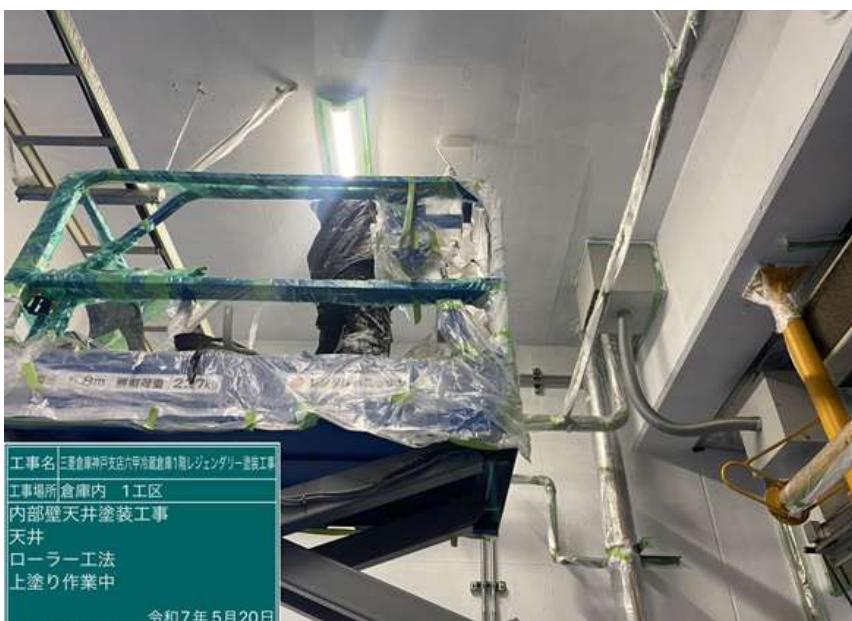
【写真番号】
 No. 9

工事名 三菱倉庫神戸支店六甲冷蔵倉庫1階レンジャー塗装工事
 工事場所 倉庫内 1工区
 内部壁天井塗装工事
 天井
 ローラー工法
 上塗り作業中
 令和7年5月20日

【撮影箇所】
 1工区 天井

【撮影内容】
 上塗り作業中

【仕様工法】
 ローラー工法

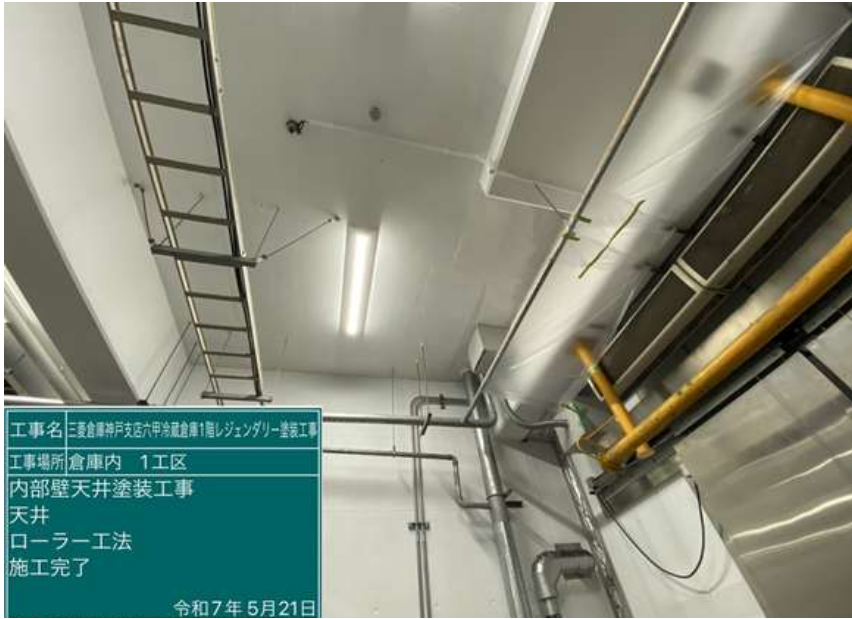
【写真番号】
No. 10

【撮影箇所】
1工区 天井

【撮影内容】
施工完了

【仕様工法】
ローラー工法

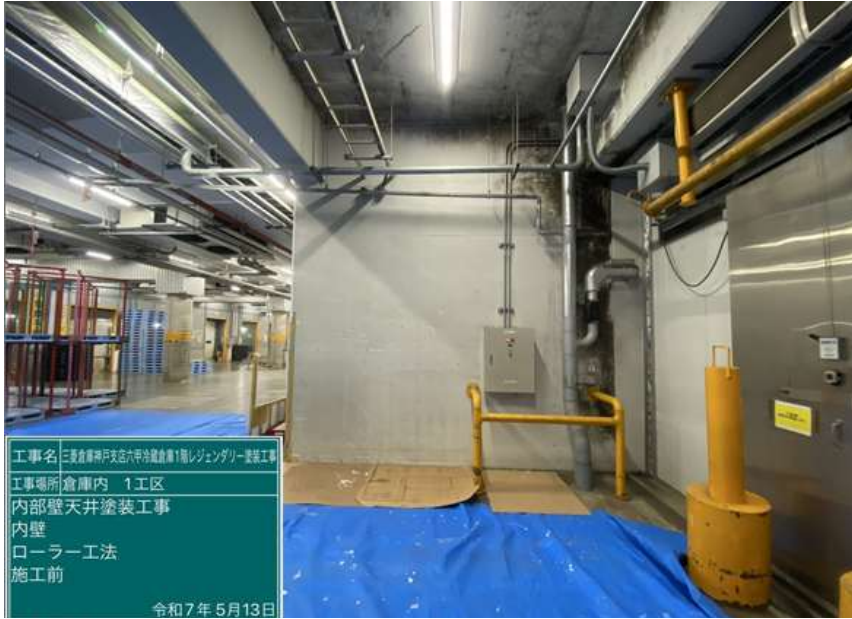
【写真番号】
No. 11

工事名 三菱倉庫神戸支店六甲冷蔵倉庫1階レジェンダリー塗装工事
 工事場所 倉庫内 1工区
 内部壁天井塗装工事
 内壁
 ロールー工法
 施工前
 令和7年5月13日

【撮影箇所】
1工区 内壁

【撮影内容】
施工前

【仕様工法】
ロールー工法

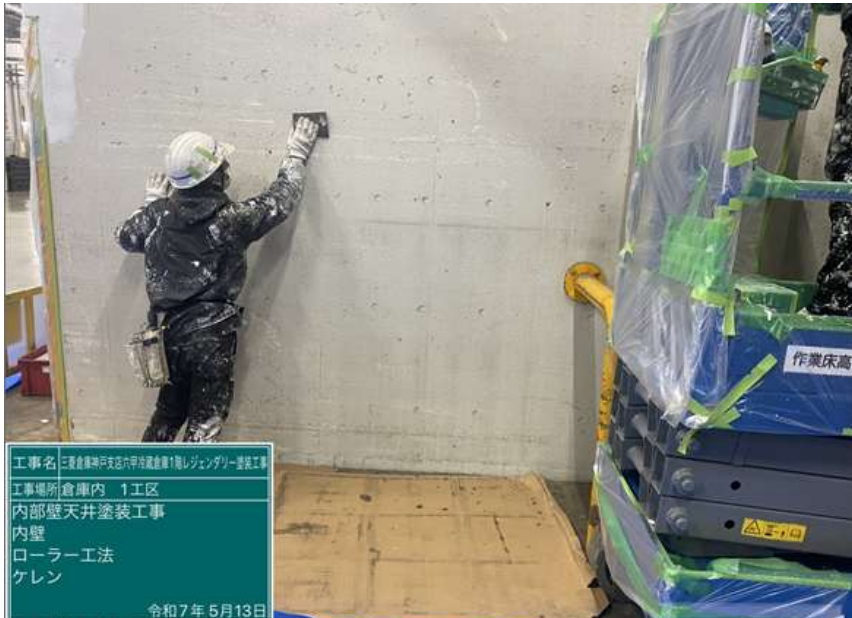
【写真番号】
No. 12

工事名 三菱倉庫神戸支店六甲冷蔵倉庫1階レジェンダリー塗装工事
 工事場所 倉庫内 1工区
 内部壁天井塗装工事
 内壁
 ロールー工法
 ケレン
 令和7年5月13日

【撮影箇所】
1工区 内壁

【撮影内容】
ケレン

【仕様工法】
ロールー工法

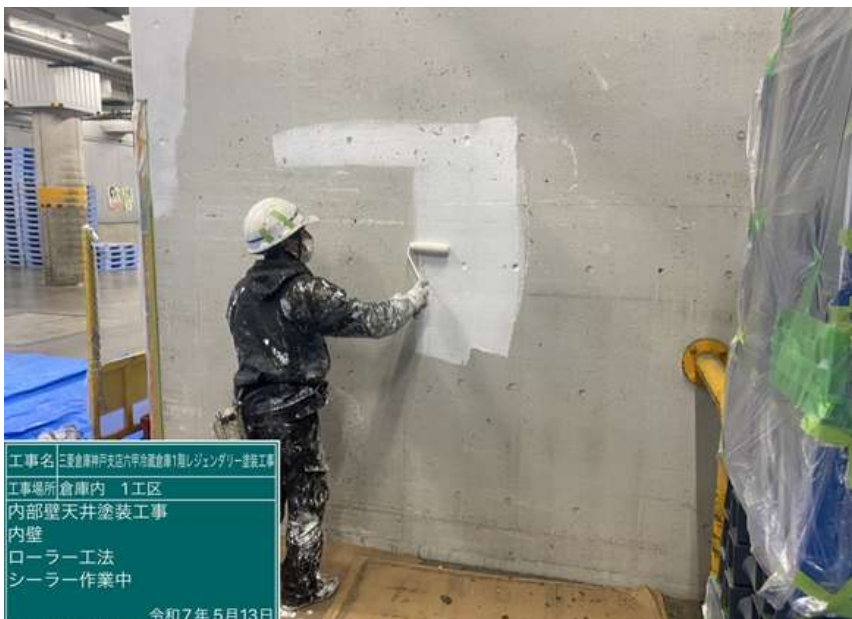
【写真番号】
No. 13

工事名 三菱倉庫神戸支店六甲冷蔵倉庫1階レジェンダリー塗装工事
 工事場所 倉庫内 1工区
 内部壁天井塗装工事
 内壁
 ロールー工法
 シーラー作業中
 令和7年5月13日

【撮影箇所】
1工区 内壁

【撮影内容】
シーラー作業中

【仕様工法】
ロールー工法

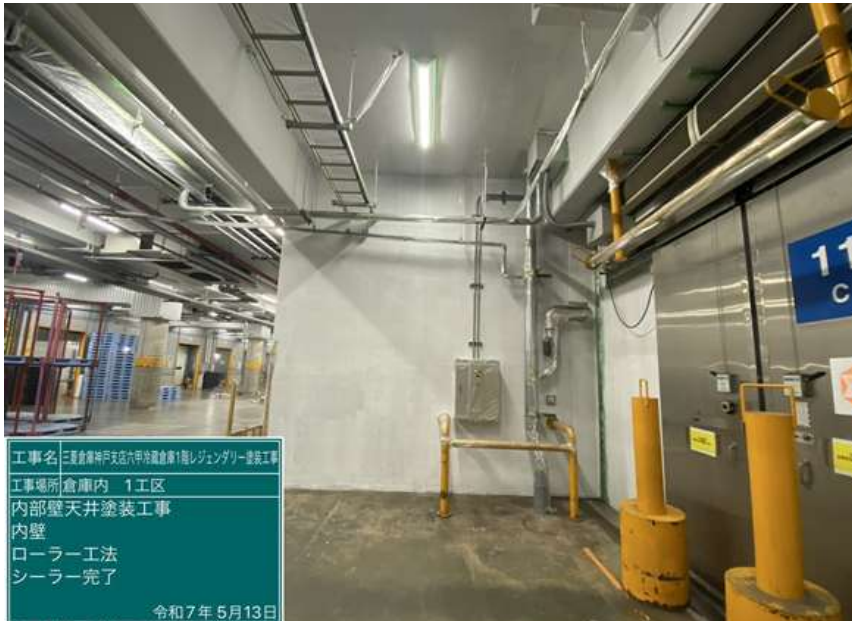
【写真番号】
No. 14

【撮影箇所】
1工区 内壁

【撮影内容】
シーラー完了

【仕様工法】
ローラー工法

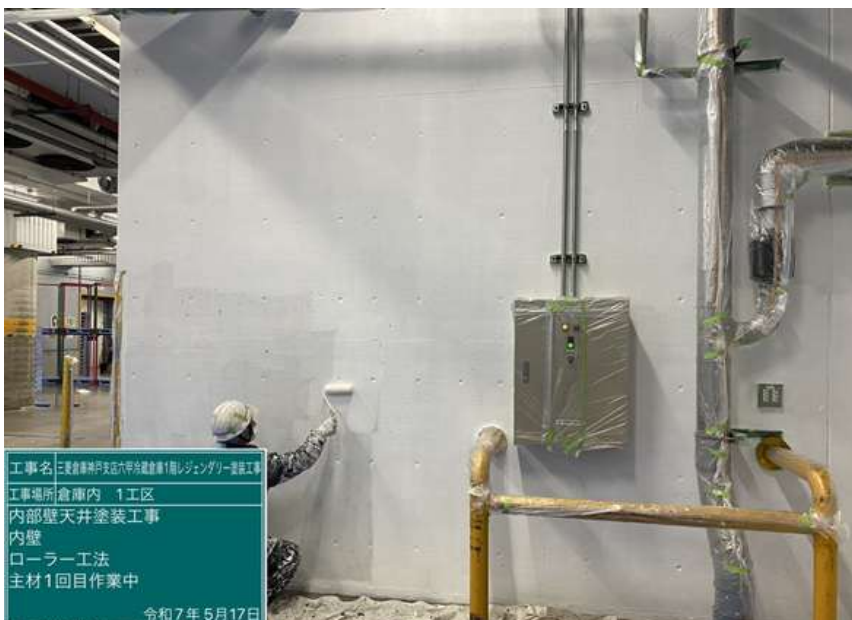
【写真番号】
No. 15

【撮影箇所】
1工区 内壁

【撮影内容】
主剤1回目作業中

【仕様工法】
ローラー工法

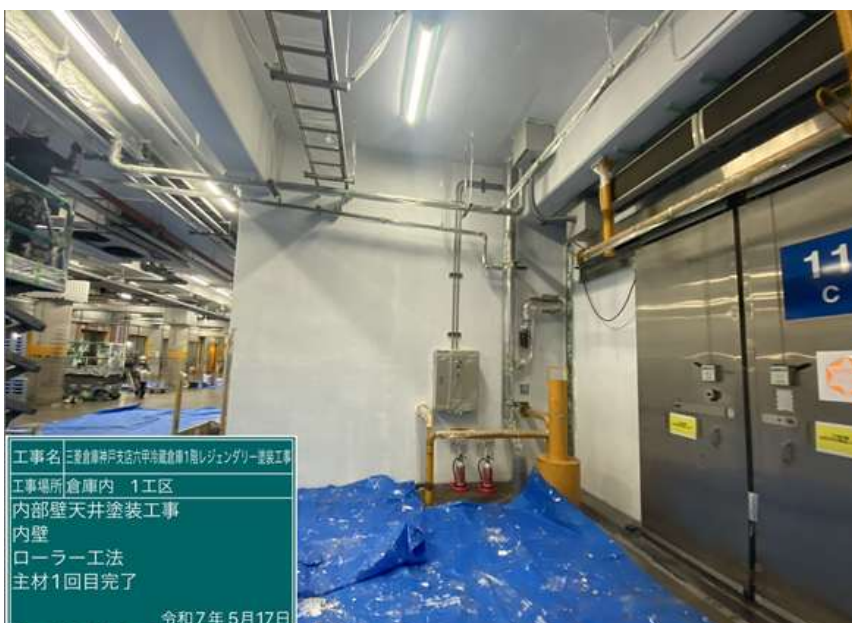
【写真番号】
No. 16

【撮影箇所】
1工区 内壁

【撮影内容】
主剤1回目完了

【仕様工法】
ローラー工法

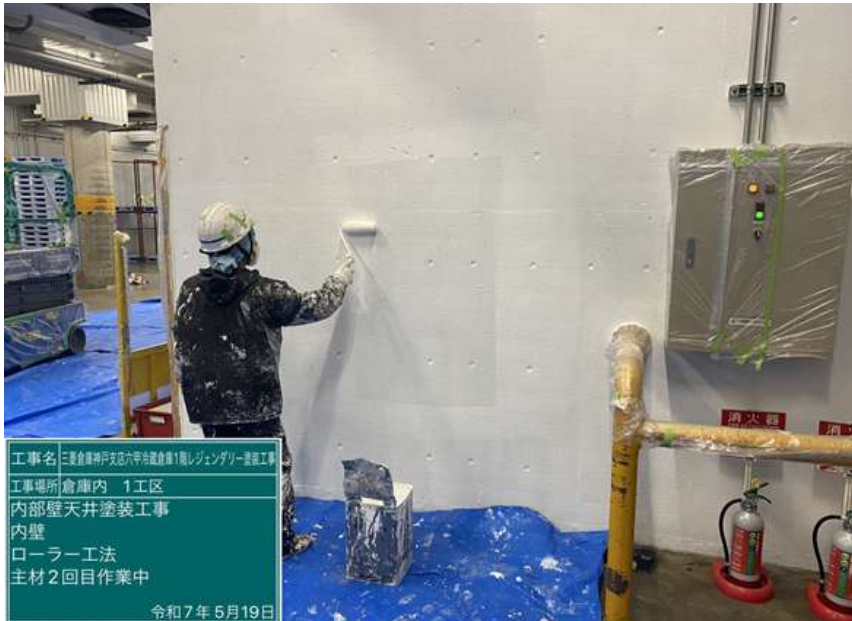
【写真番号】
No. 17

工事名 三菱倉庫神戸支店六甲冷蔵倉庫1期レジデンスリ-塗装工事
 工事場所 倉庫内 1工区
 内部壁天井塗装工事
 内壁
 ロール-工法
 主材2回目作業中
 令和7年5月19日

【撮影箇所】
1工区 内壁

【撮影内容】
主剤2回目作業中

【仕様工法】
ロール-工法

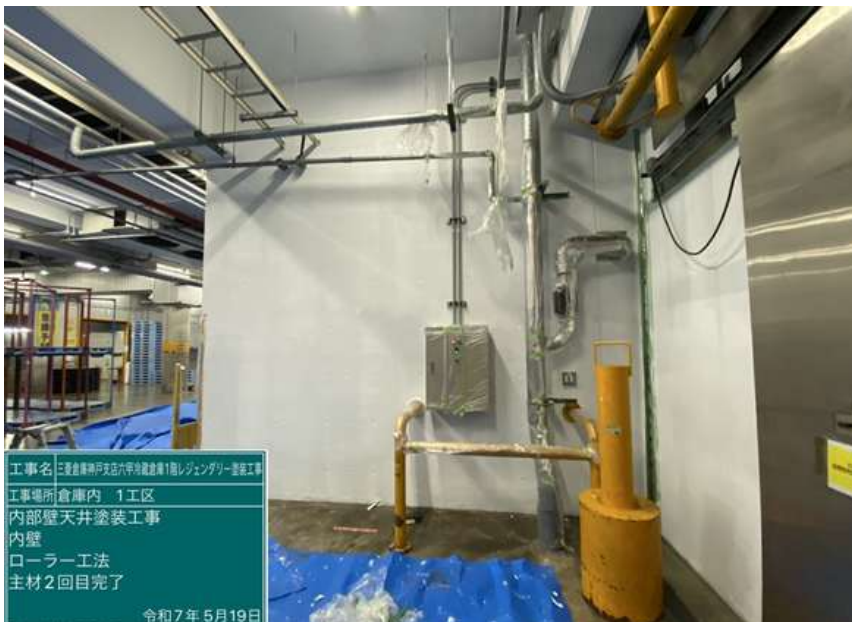
【写真番号】
No. 18

工事名 三菱倉庫神戸支店六甲冷蔵倉庫1期レジデンスリ-塗装工事
 工事場所 倉庫内 1工区
 内部壁天井塗装工事
 内壁
 ロール-工法
 主材2回目完了
 令和7年5月19日

【撮影箇所】
1工区 内壁

【撮影内容】
主剤2回目完了

【仕様工法】
ロール-工法

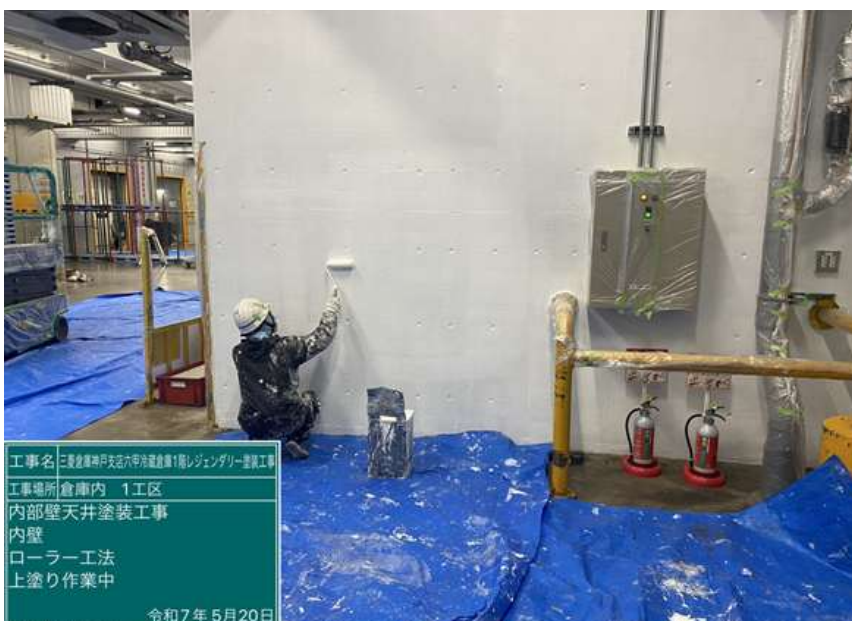
【写真番号】
No. 19

工事名 三菱倉庫神戸支店六甲冷蔵倉庫1期レジデンスリ-塗装工事
 工事場所 倉庫内 1工区
 内部壁天井塗装工事
 内壁
 ロール-工法
 上塗り作業中
 令和7年5月20日

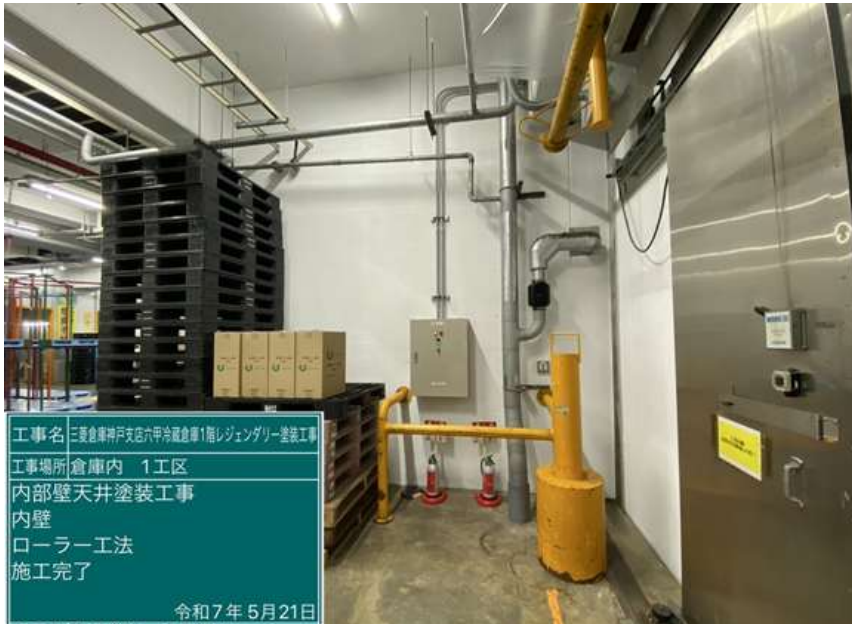
【写真番号】
No. 20

【工種】
内部壁天井塗装工事

【撮影箇所】
1工区 内壁

【撮影内容】
施工完了

【仕様工法】
ローラー工法

【撮影日】
2025年5月21日

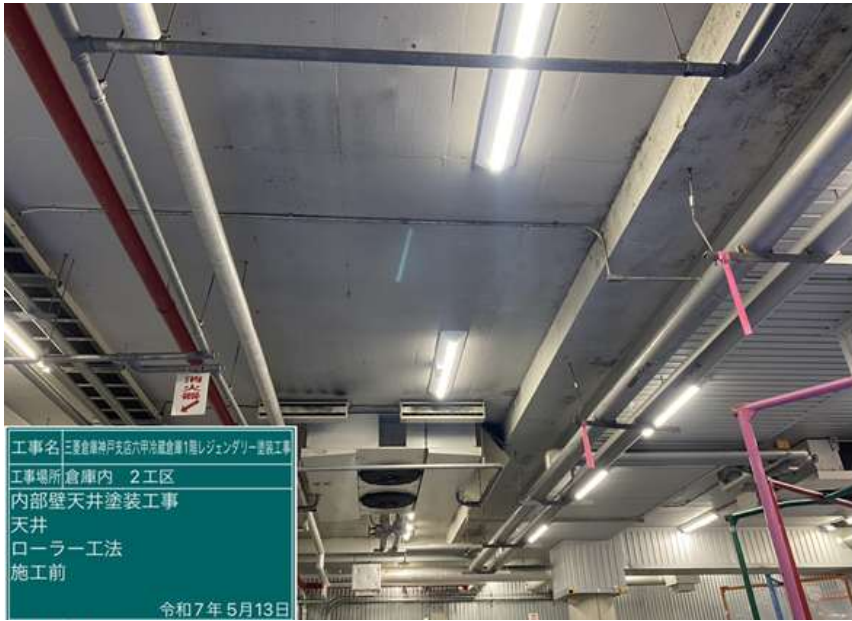
【写真番号】
No. 21

【工種】
内部壁天井塗装工事

【撮影箇所】
2工区 天井

【撮影内容】
施工前

【仕様工法】
ローラー工法

【撮影日】
2025年5月13日

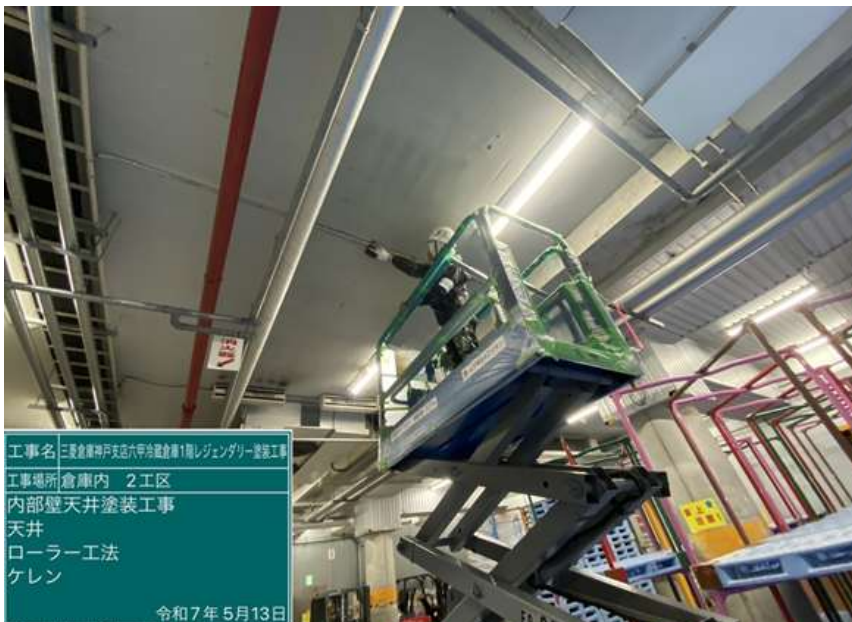
【写真番号】
No.22

【工種】
内部壁天井塗装工事

【撮影箇所】
2工区 天井

【撮影内容】
ケレン

【仕様工法】
ローラー工法

【撮影日】
2025年5月13日

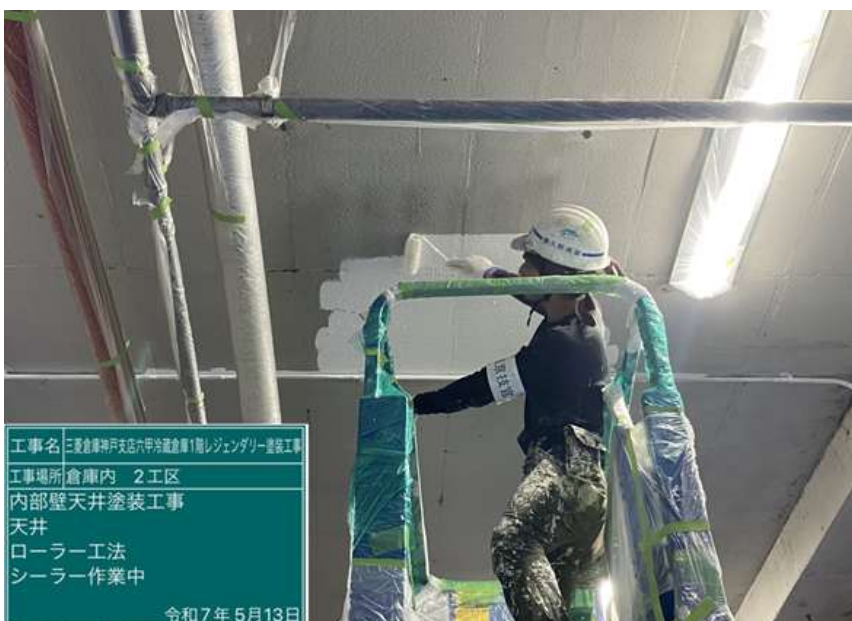
【写真番号】
No. 23

【工種】
内部壁天井塗装工事

【撮影箇所】
2工区 天井

【撮影内容】
シーラー作業中

【仕様工法】
ローラー工法

【撮影日】
2025年5月13日

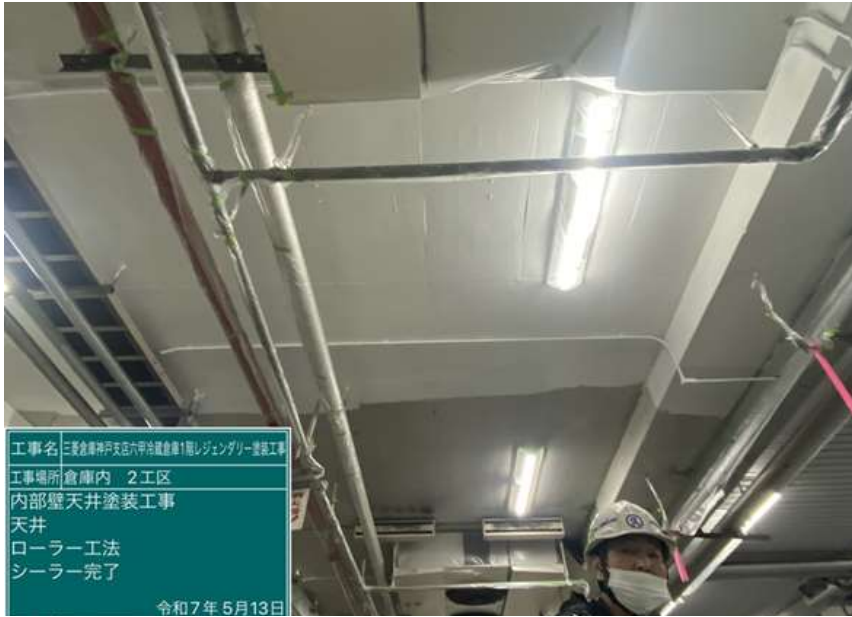
【写真番号】
No. 24

工事名 三菱倉庫神戸支店六甲冷蔵倉庫1階レジェンダリー塗装工事
 工事場所 倉庫内 2工区
 内部壁天井塗装工事
 天井
 ローラー工法
 シーラー完了
 令和7年5月13日

【工種】
内部壁天井塗装工事

【撮影箇所】
2工区 天井

【撮影内容】
シーラー完了

【仕様工法】
ローラー工法

【撮影日】
2025年5月13日

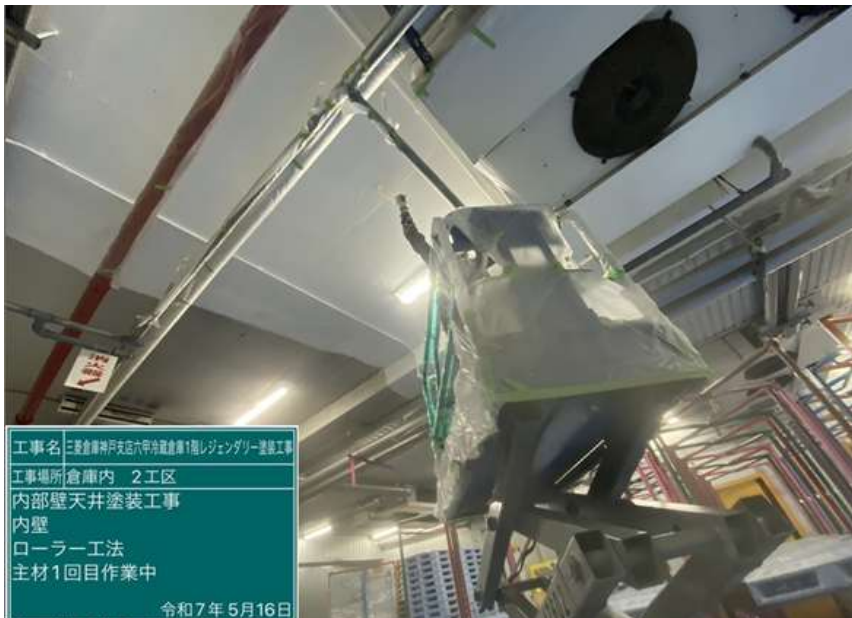
【写真番号】
No. 25

工事名 三菱倉庫神戸支店六甲冷蔵倉庫1階レジェンダリー塗装工事
 工事場所 倉庫内 2工区
 内部壁天井塗装工事
 内壁
 ローラー工法
 主材1回目作業中
 令和7年5月16日

【工種】
内部壁天井塗装工事

【撮影箇所】
2工区 天井

【撮影内容】
主剤1回目作業中

【仕様工法】
ローラー工法

【撮影日】
2025年5月16日

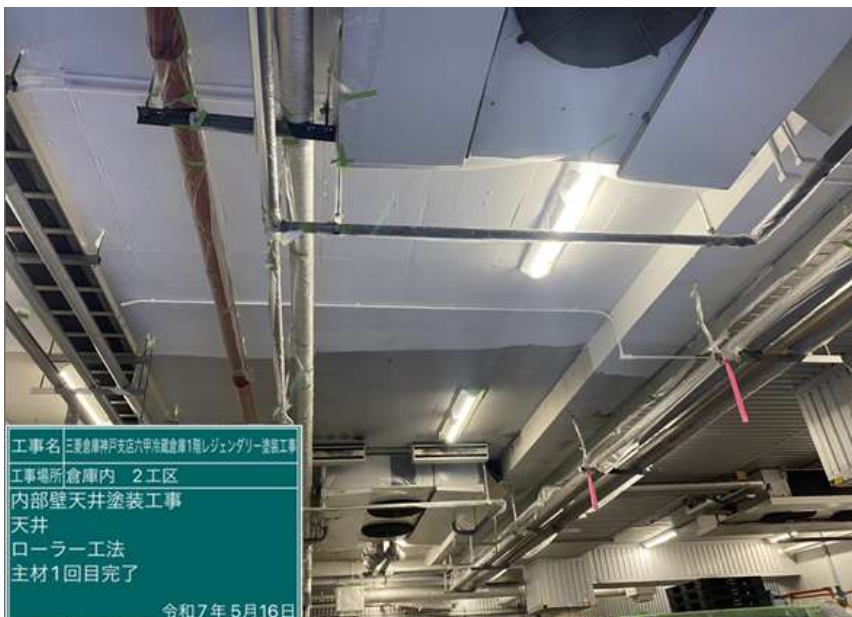
【写真番号】
No. 26

工事名 三菱倉庫神戸支店六甲冷蔵倉庫1階レジェンダリー塗装工事
 工事場所 倉庫内 2工区
 内部壁天井塗装工事
 天井
 ローラー工法
 主材1回目完了
 令和7年5月16日

【工種】
内部壁天井塗装工事

【撮影箇所】
2工区 天井

【撮影内容】
主剤1回目完了

【仕様工法】
ローラー工法

【撮影日】
2025年5月16日
