三菱倉庫神戸支店六甲冷蔵倉庫

1階荷捌エリアレジェンダリー塗装工事報告書

2025年6月

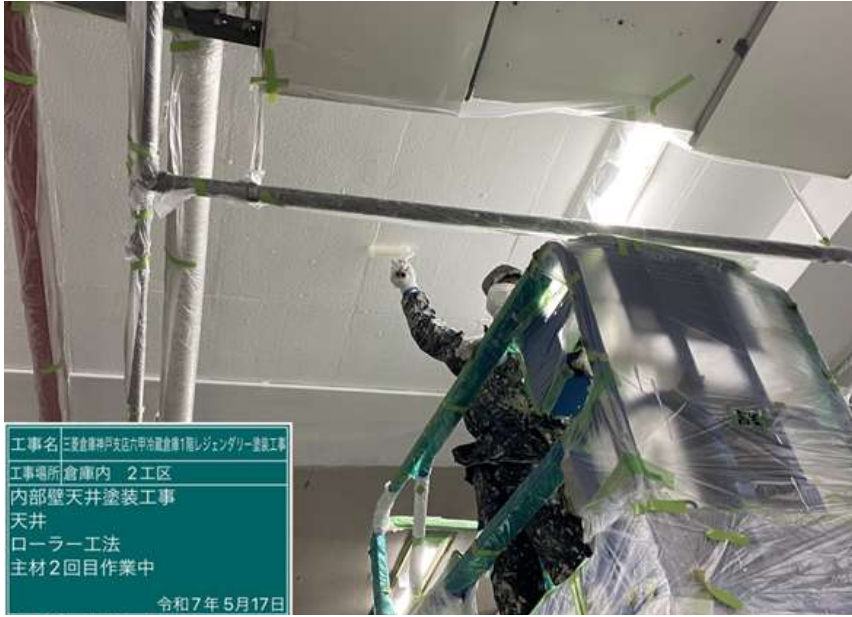
【写真番号】
No. 27

工事名 三菱倉庫神戸支店六甲冷蔵倉庫1階レジェンダリー塗装工事
 工事場所 倉庫内 2工区
 内部壁天井塗装工事
 天井
 ローラー工法
 主材2回目作業中
 令和7年5月17日

【工種】
内部壁天井塗装工事

【撮影箇所】
2工区 天井

【撮影内容】
主剤2回目作業中

【仕様工法】
ローラー工法

【撮影日】
2025年5月17日

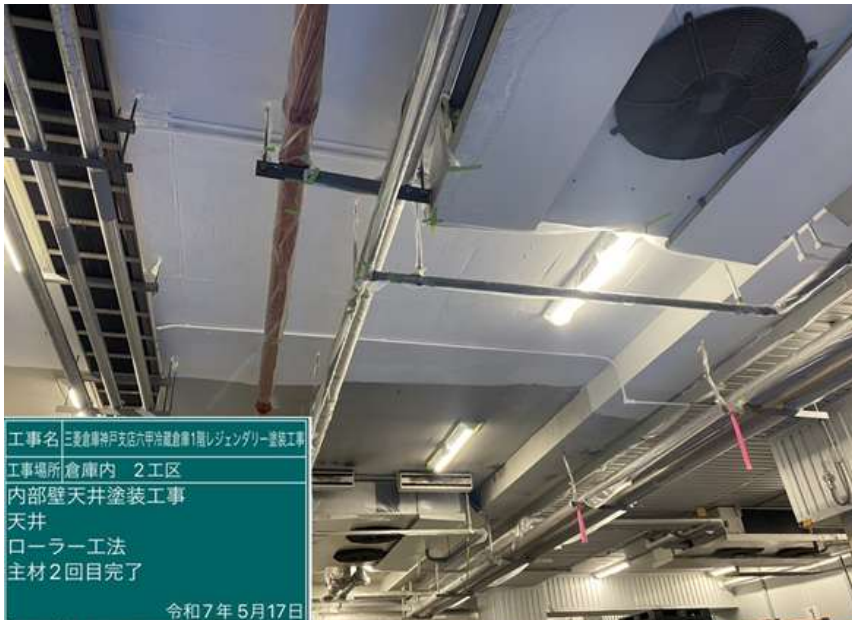
【写真番号】
No. 28

工事名 三菱倉庫神戸支店六甲冷蔵倉庫1階レジェンダリー塗装工事
 工事場所 倉庫内 2工区
 内部壁天井塗装工事
 天井
 ローラー工法
 主材2回目完了
 令和7年5月17日

【工種】
内部壁天井塗装工事

【撮影箇所】
2工区 天井

【撮影内容】
主剤2回目完了

【仕様工法】
ローラー工法

【撮影日】
2025年5月17日

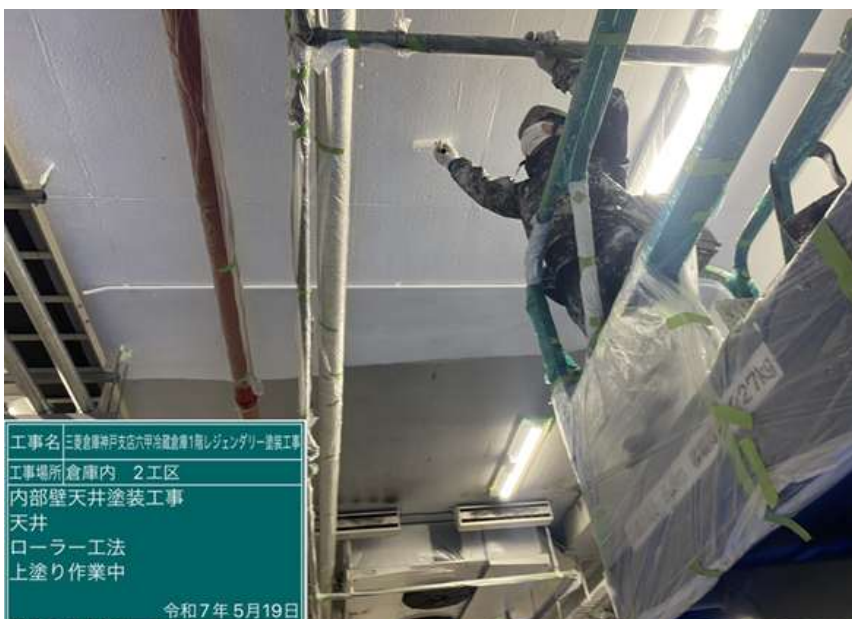
【写真番号】
No. 29

工事名 三菱倉庫神戸支店六甲冷蔵倉庫1階レジェンダリー塗装工事
 工事場所 倉庫内 2工区
 内部壁天井塗装工事
 天井
 ローラー工法
 上塗り作業中
 令和7年5月19日

【工種】
内部壁天井塗装工事

【撮影箇所】
2工区 天井

【撮影内容】
上塗り作業中

【仕様工法】
ローラー工法

【撮影日】
2025年5月19日

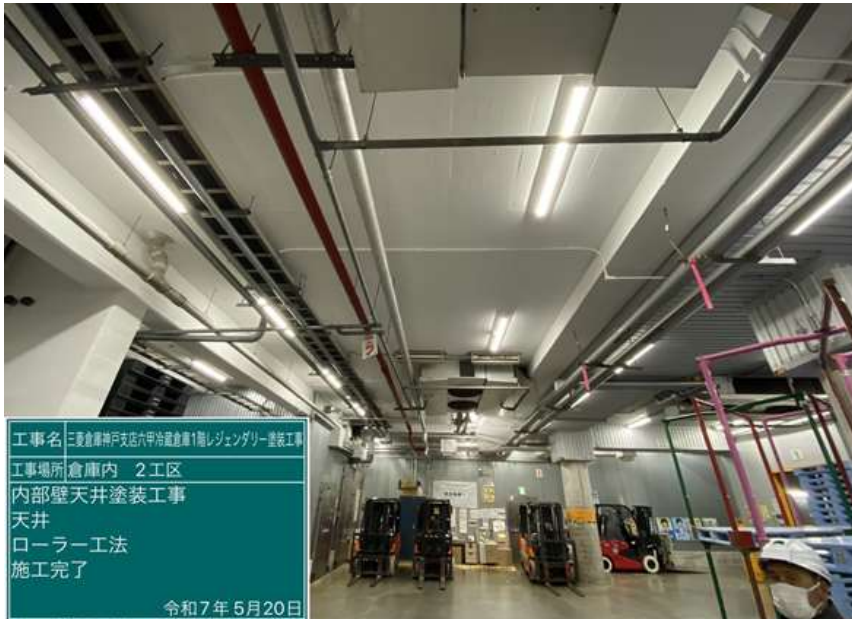
【写真番号】
No. 30

【工種】
内部壁天井塗装工事

【撮影箇所】
2工区 天井

【撮影内容】
施工完了

【仕様工法】
ローラー工法

【撮影日】
2025年5月20日

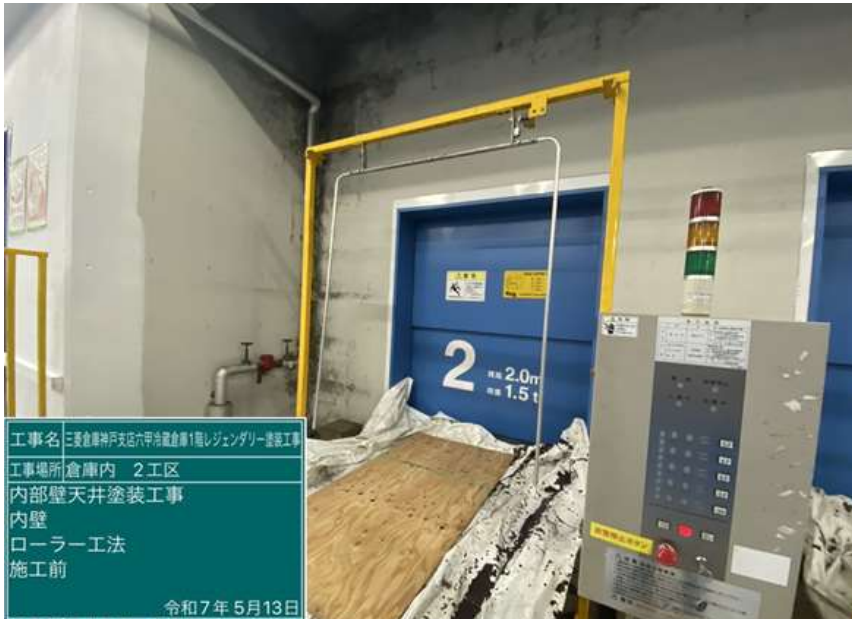
【写真番号】
No. 31

【工種】
内部壁天井塗装工事

【撮影箇所】
2工区 内壁

【撮影内容】
施工前

【仕様工法】
ローラー工法

【撮影日】
2025年5月13日

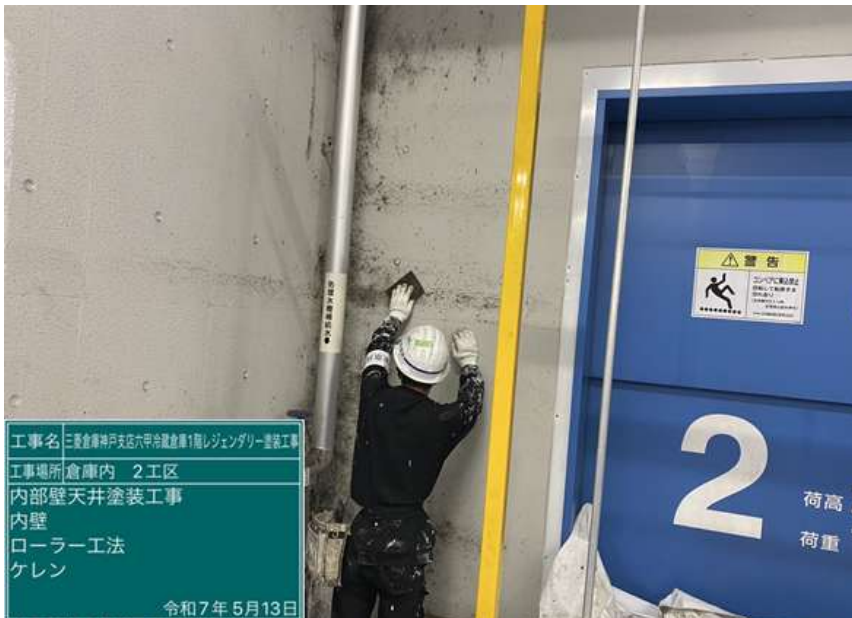
【写真番号】
No. 32

【工種】
内部壁天井塗装工事

【撮影箇所】
2工区 内壁

【撮影内容】
ケレン

【仕様工法】
ローラー工法

【撮影日】
2025年5月13日

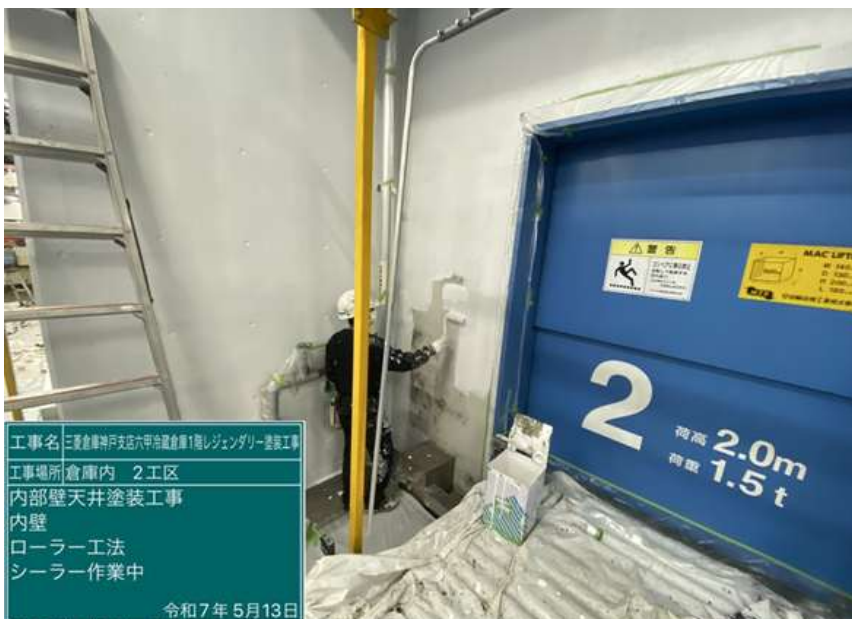
【写真番号】
No. 33

【工種】
内部壁天井塗装工事

【撮影箇所】
2工区 内壁

【撮影内容】
シーラー作業中

【仕様工法】
ローラー工法

【撮影日】
2025年5月13日

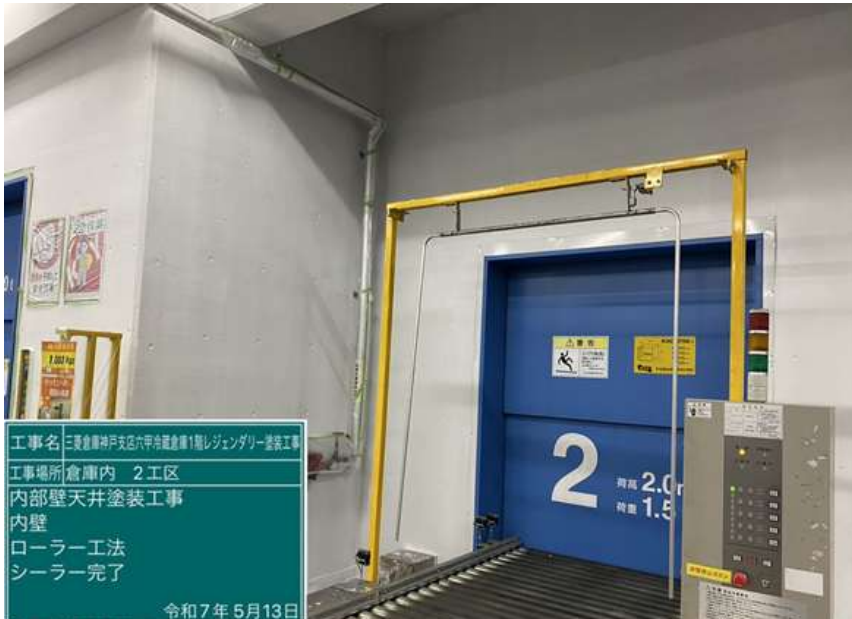
【写真番号】
No. 34

【工種】
内部壁天井塗装工事

【撮影箇所】
2工区 内壁

【撮影内容】
シーラー完了

【仕様工法】
ローラー工法

【撮影日】
2025年5月13日

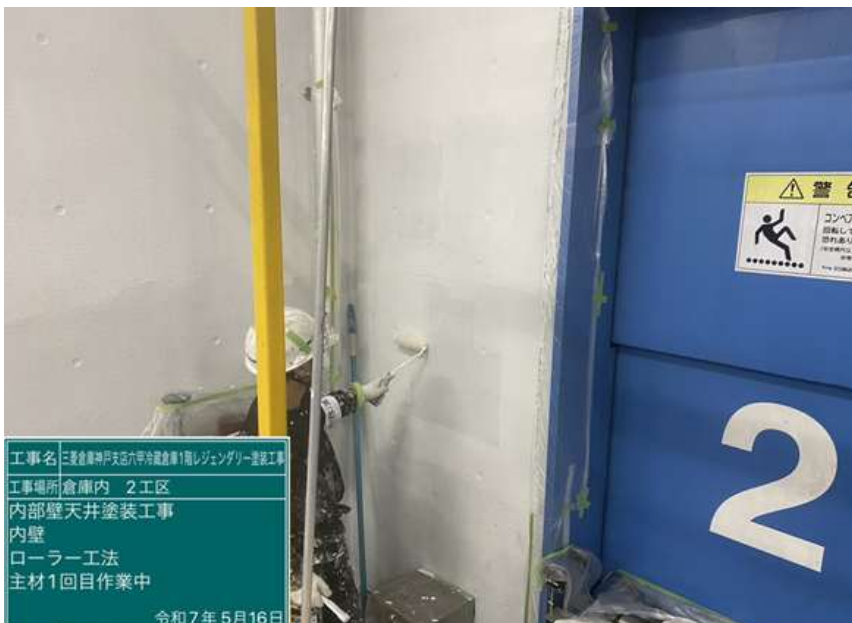
【写真番号】
No. 35

【工種】
内部壁天井塗装工事

【撮影箇所】
2工区 内壁

【撮影内容】
主剤1回目作業中

【仕様工法】
ローラー工法

【撮影日】
2025年5月16日

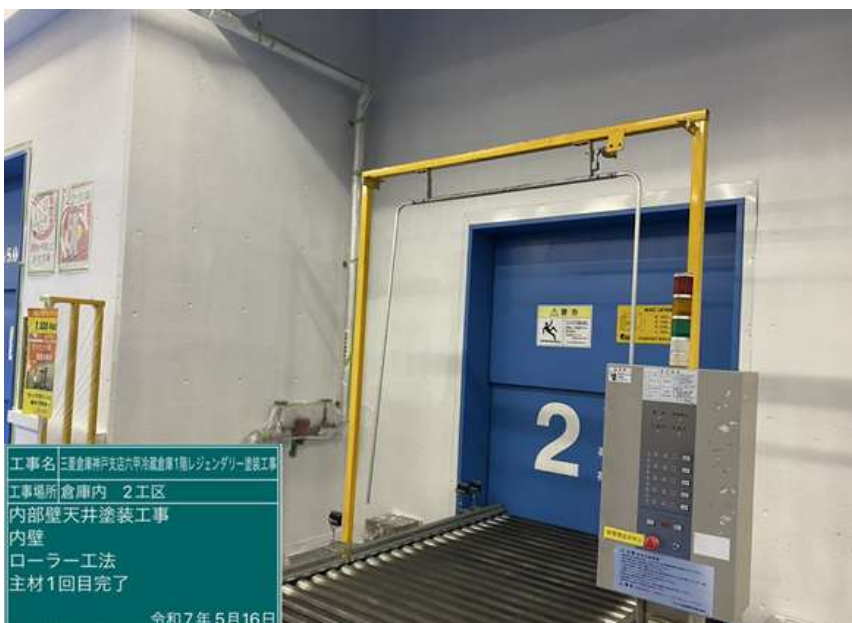
【写真番号】
No. 36

【工種】
内部壁天井塗装工事

【撮影箇所】
2工区 内壁

【撮影内容】
主剤1回目完了

【仕様工法】
ローラー工法

【撮影日】
2025年5月16日

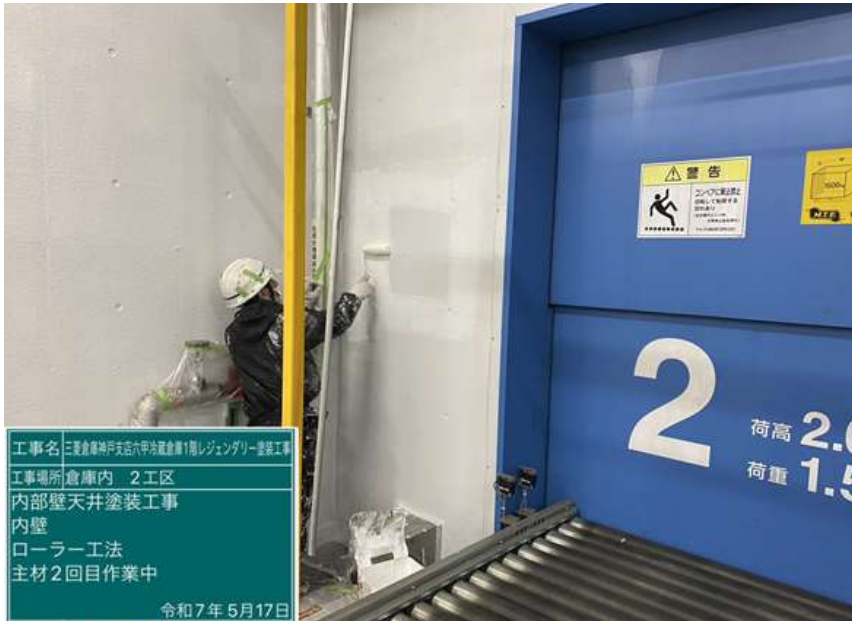
【写真番号】
No. 37

工事名 三菱倉庫神戸支店六甲冷蔵倉庫1階レジェンダリー塗装工事
 工事場所 倉庫内 2工区
 内部壁天井塗装工事
 内壁
 ローラー工法
 主材2回目作業中
 令和7年5月17日

【工種】
内部壁天井塗装工事

【撮影箇所】
2工区 内壁

【撮影内容】
主剤2回目作業中

【仕様工法】
ローラー工法

【撮影日】
2025年5月17日

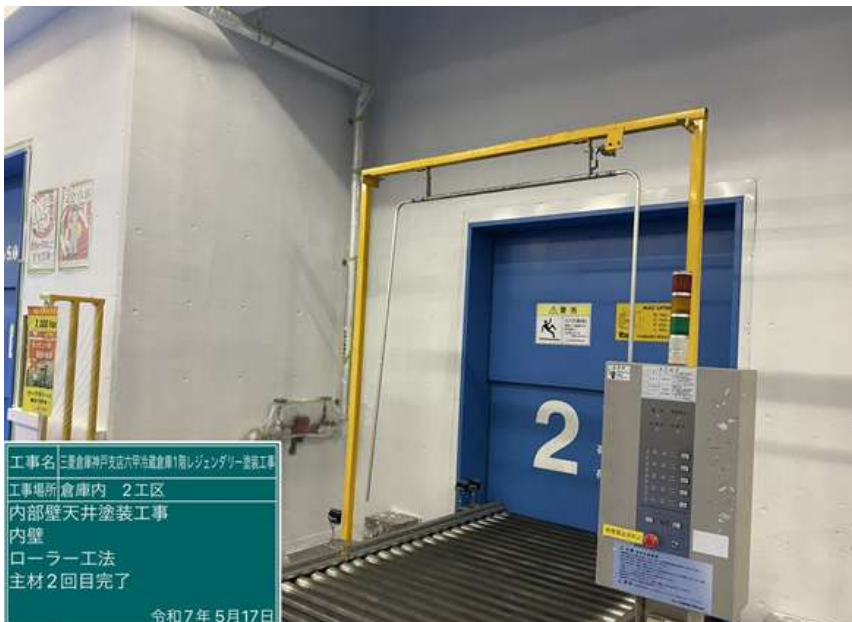
【写真番号】
No. 38

工事名 三菱倉庫神戸支店六甲冷蔵倉庫1階レジェンダリー塗装工事
 工事場所 倉庫内 2工区
 内部壁天井塗装工事
 内壁
 ローラー工法
 主材2回目完了
 令和7年5月17日

【工種】
内部壁天井塗装工事

【撮影箇所】
2工区 内壁

【撮影内容】
主剤2回目完了

【仕様工法】
ローラー工法

【撮影日】
2025年5月17日

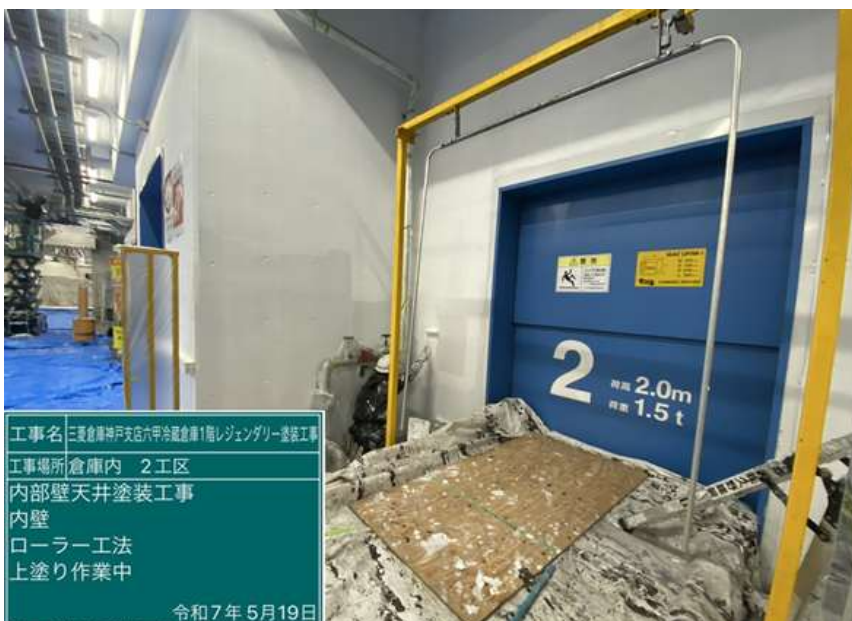
【写真番号】
No. 39

工事名 三菱倉庫神戸支店六甲冷蔵倉庫1階レジェンダリー塗装工事
 工事場所 倉庫内 2工区
 内部壁天井塗装工事
 内壁
 ローラー工法
 上塗り作業中
 令和7年5月19日

【工種】
内部壁天井塗装工事

【撮影箇所】
2工区 内壁

【撮影内容】
上塗り作業中

【仕様工法】
ローラー工法

【撮影日】
2025年5月19日

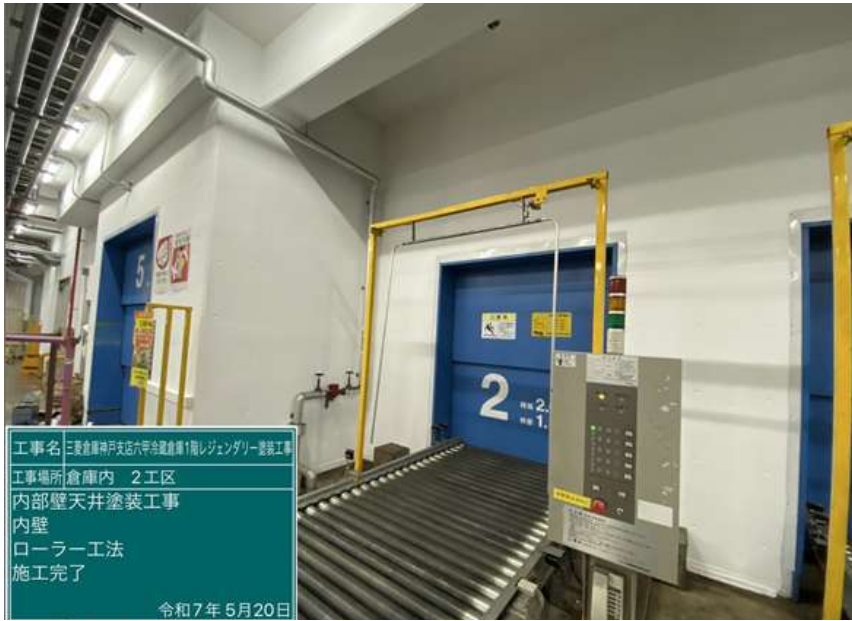
【写真番号】
No. 40

【工種】
内部壁天井塗装工事

【撮影箇所】
2工区 内壁

【撮影内容】
施工完了

【仕様工法】
ローラー工法

【撮影日】
2025年5月20日

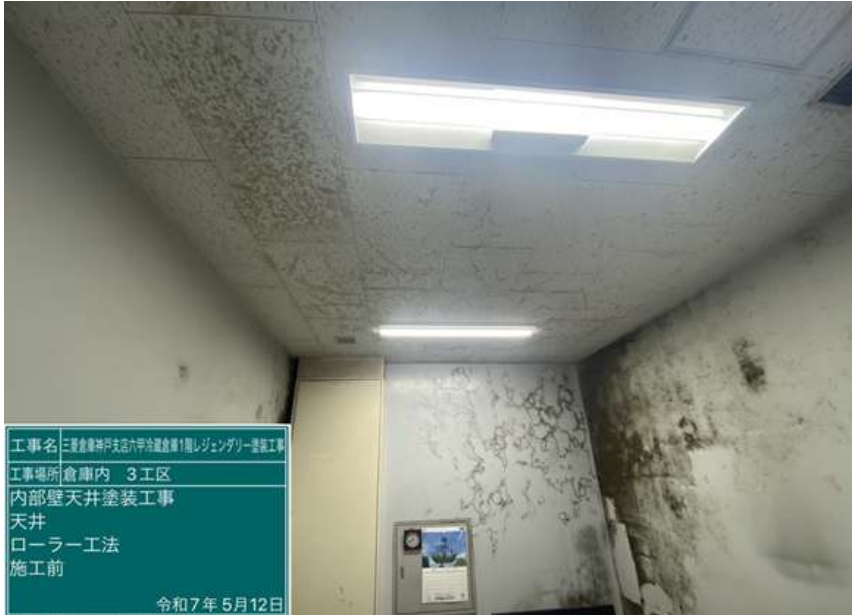
【写真番号】
No. 41

【工種】
内部壁天井塗装工事

【撮影箇所】
3工区 天井

【撮影内容】
施工前

【仕様工法】
ローラー工法

【撮影日】
2025年5月12日

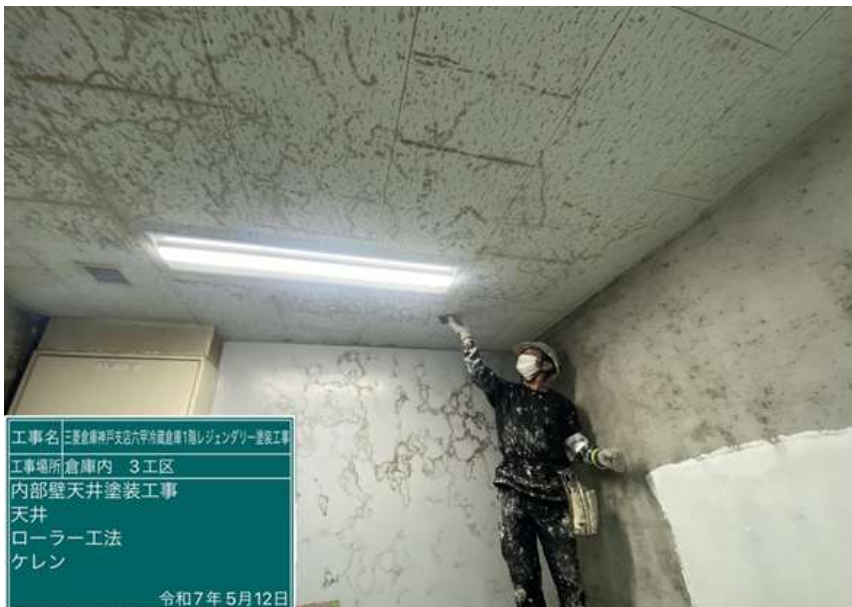
【写真番号】
No. 42

【工種】
内部壁天井塗装工事

【撮影箇所】
3工区 天井

【撮影内容】
ケレン

【仕様工法】
ローラー工法

【撮影日】
2025年5月12日

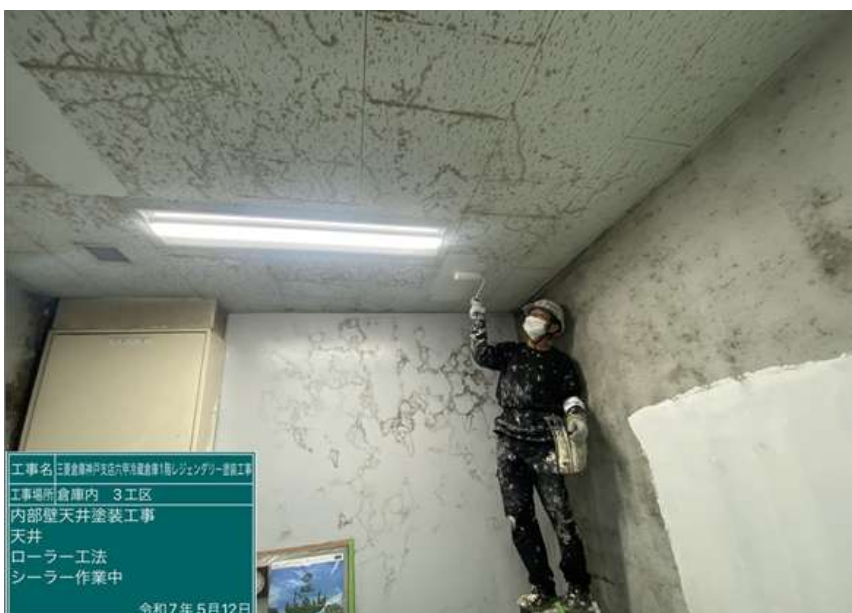
【写真番号】
No. 43

【工種】
内部壁天井塗装工事

【撮影箇所】
3工区 天井

【撮影内容】
シーラー作業中

【仕様工法】
ローラー工法

【撮影日】
2025年5月12日

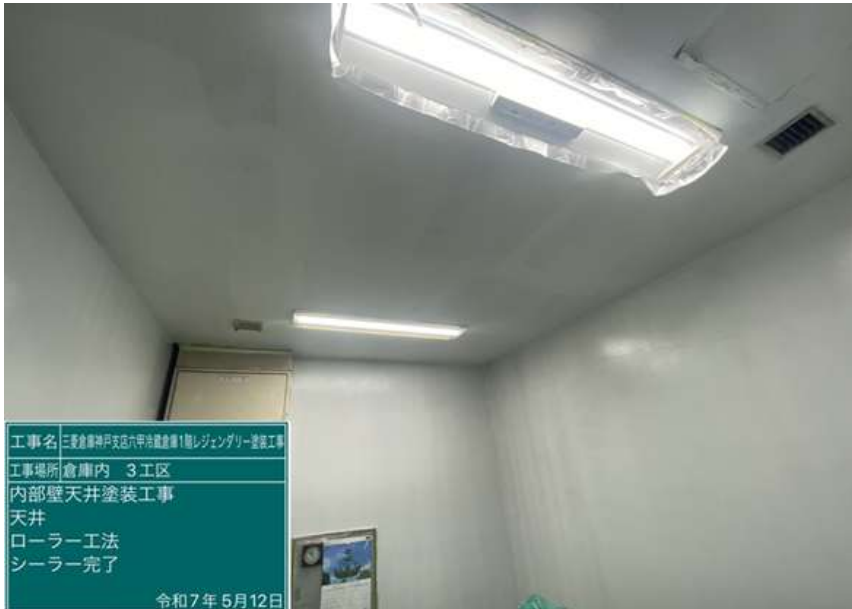
【写真番号】
No. 44

【工種】
内部壁天井塗装工事

【撮影箇所】
3工区 天井

【撮影内容】
シーラー完了

【仕様工法】
ローラー工法

【撮影日】
2025年5月12日

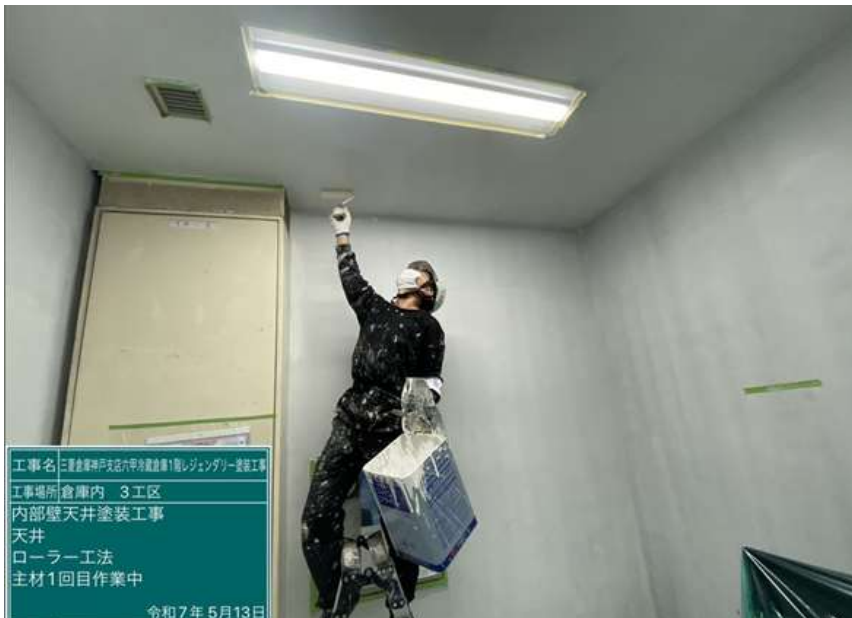
【写真番号】
No. 45

【工種】
内部壁天井塗装工事

【撮影箇所】
3工区 天井

【撮影内容】
主剤1回目作業中

【仕様工法】
ローラー工法

【撮影日】
2025年5月13日

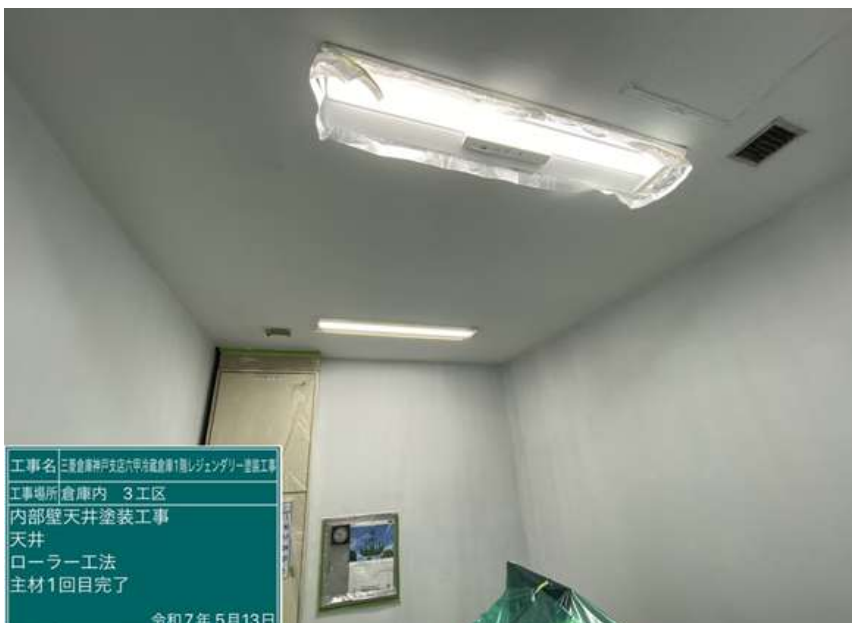
【写真番号】
No. 46

【工種】
内部壁天井塗装工事

【撮影箇所】
3工区 天井

【撮影内容】
主剤1回目完了

【仕様工法】
ローラー工法

【撮影日】
2025年5月13日

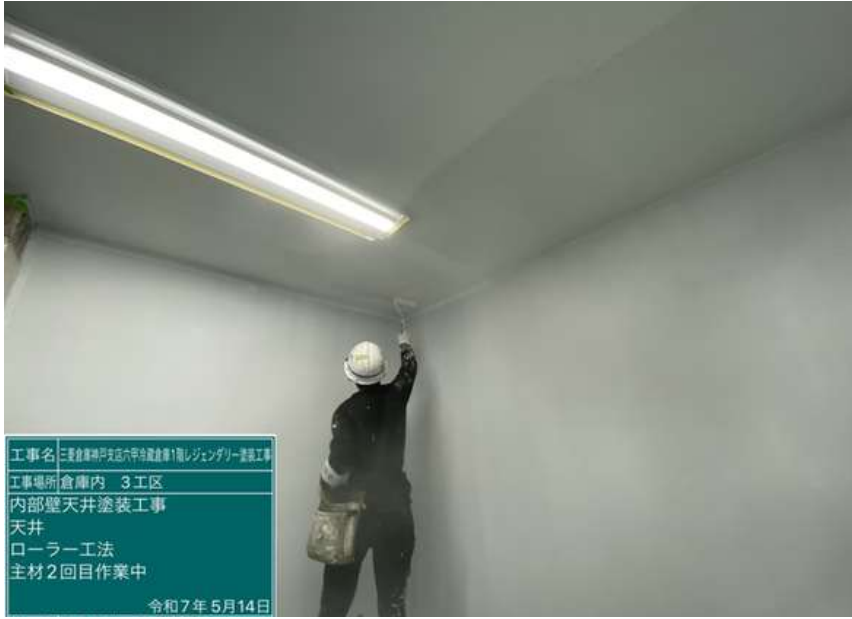
【写真番号】
No. 47

【工種】
内部壁天井塗装工事

【撮影箇所】
3工区 天井

【撮影内容】
主剤2回目作業中

【仕様工法】
ローラー工法

【撮影日】
2025年5月14日

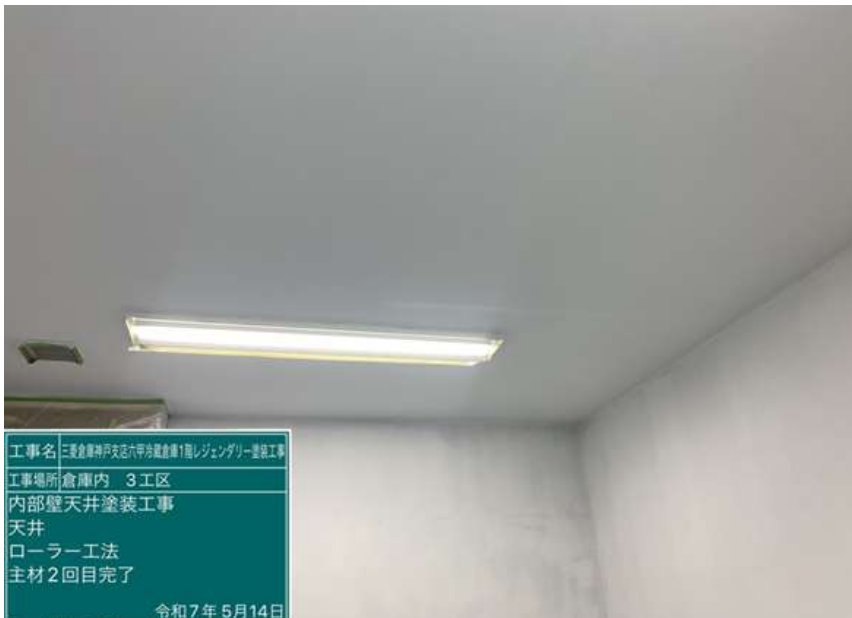
【写真番号】
No. 48

【工種】
内部壁天井塗装工事

【撮影箇所】
3工区 天井

【撮影内容】
主剤2回目完了

【仕様工法】
ローラー工法

【撮影日】
2025年5月14日

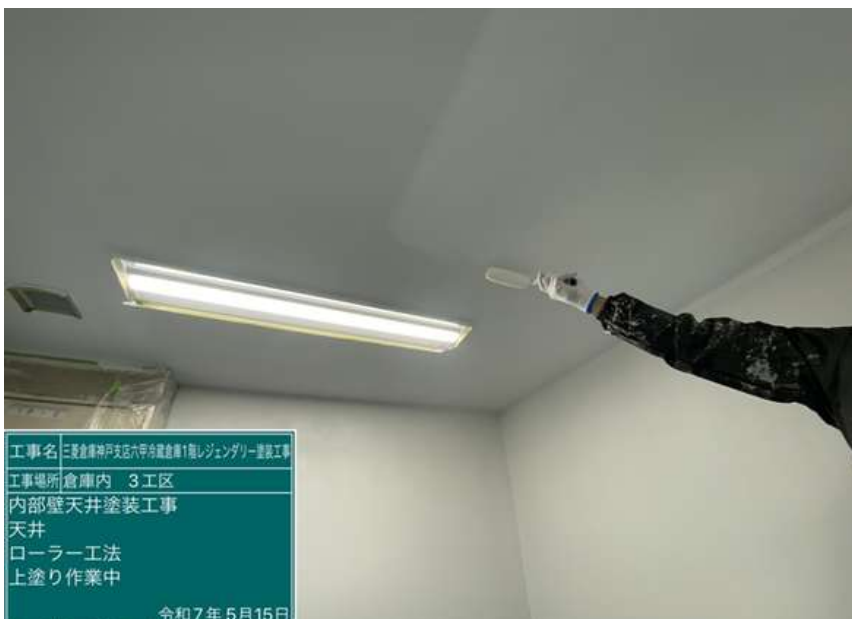
【写真番号】
No. 49

【工種】
内部壁天井塗装工事

【撮影箇所】
3工区 天井

【撮影内容】
上塗り作業中

【仕様工法】
ローラー工法

【撮影日】
2025年5月15日

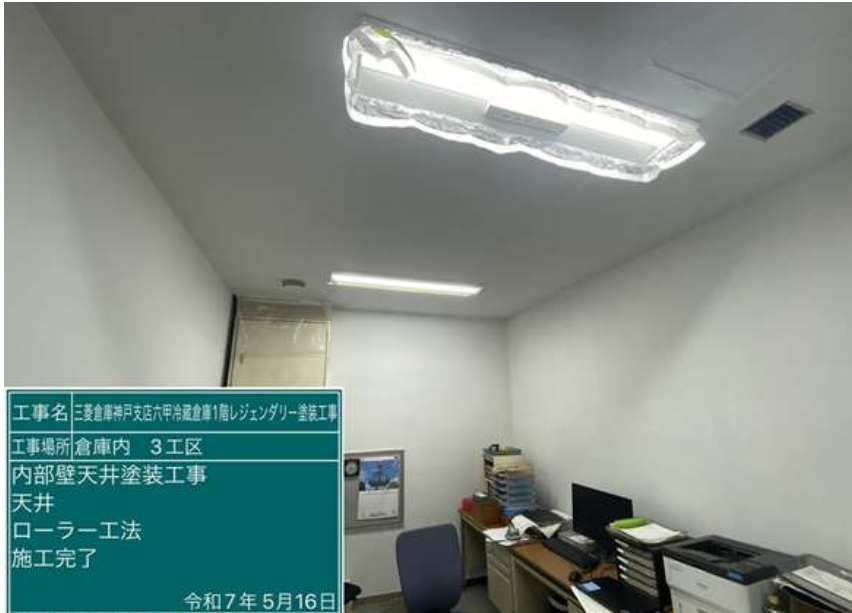
【写真番号】
No. 50

【工種】
内部壁天井塗装工事

【撮影箇所】
3工区 天井

【撮影内容】
施工完了

【仕様工法】
ローラー工法

【撮影日】
2025年5月16日

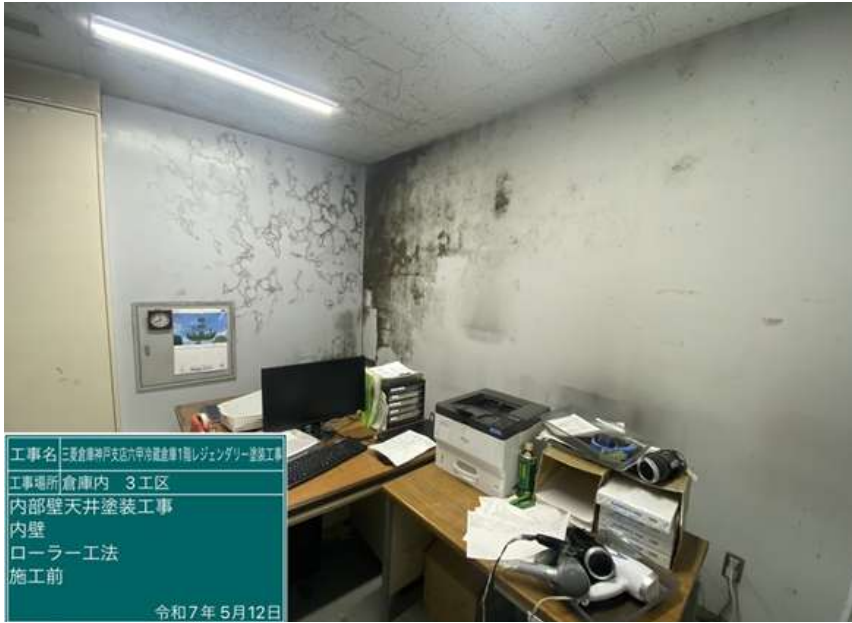
【写真番号】
No. 51

【工種】
内部壁天井塗装工事

【撮影箇所】
3工区 内壁

【撮影内容】
施工前

【仕様工法】
ローラー工法

【撮影日】
2025年5月12日

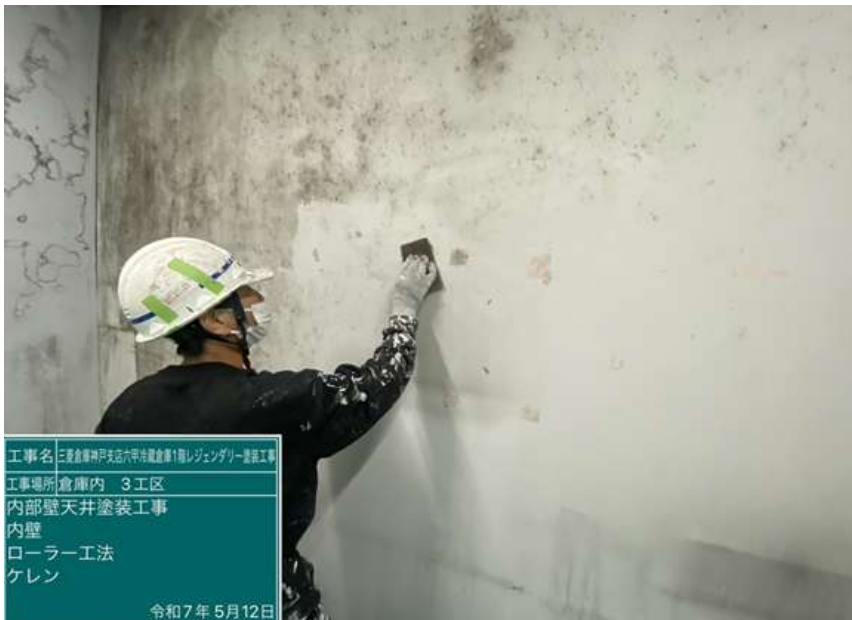
【写真番号】
No. 52

【工種】
内部壁天井塗装工事

【撮影箇所】
3工区 内壁

【撮影内容】
ケレン

【仕様工法】
ローラー工法

【撮影日】
2025年5月12日

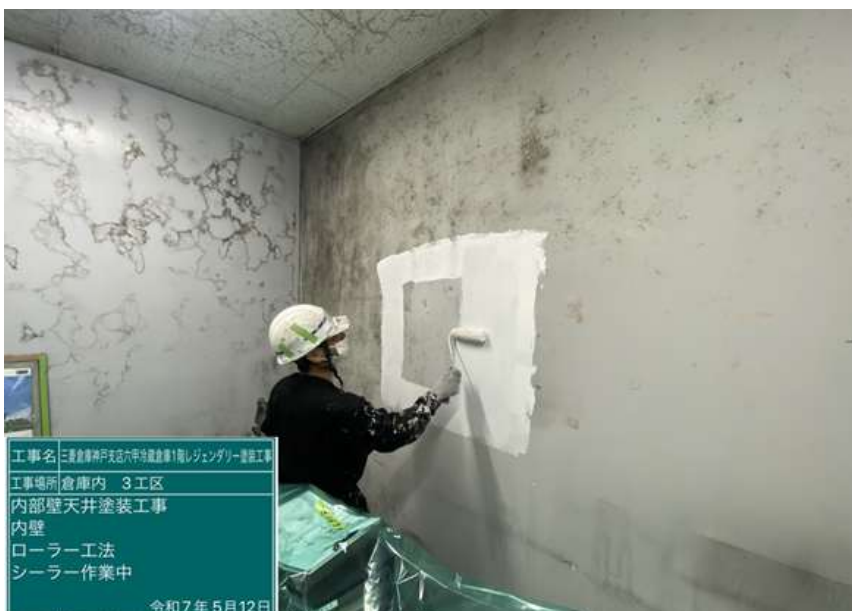
【写真番号】
No. 53

【工種】
内部壁天井塗装工事

【撮影箇所】
3工区 内壁

【撮影内容】
シーラー作業中

【仕様工法】
ローラー工法

【撮影日】
2025年5月12日

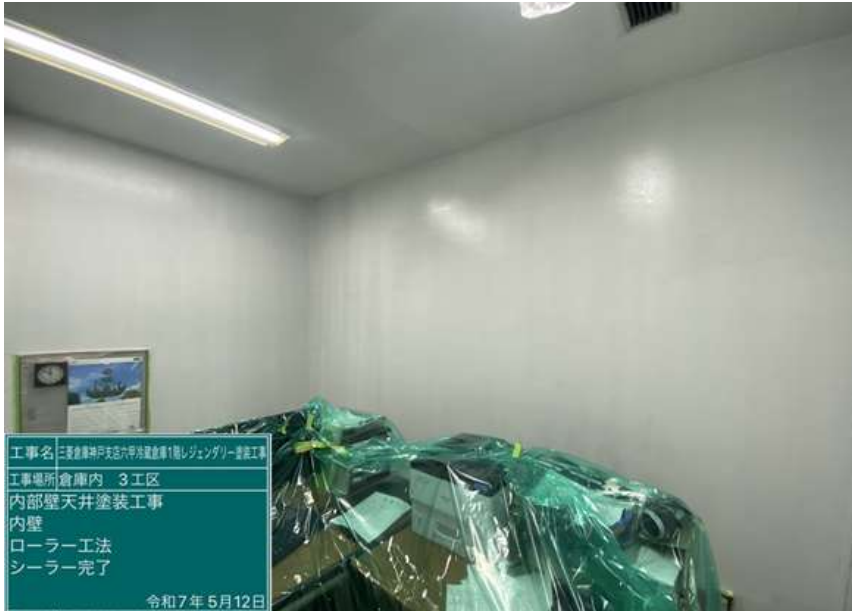
【写真番号】
No. 54

【工種】
内部壁天井塗装工事

【撮影箇所】
3工区 内壁

【撮影内容】
シーラー完了

【仕様工法】
ローラー工法

【撮影日】
2025年5月12日

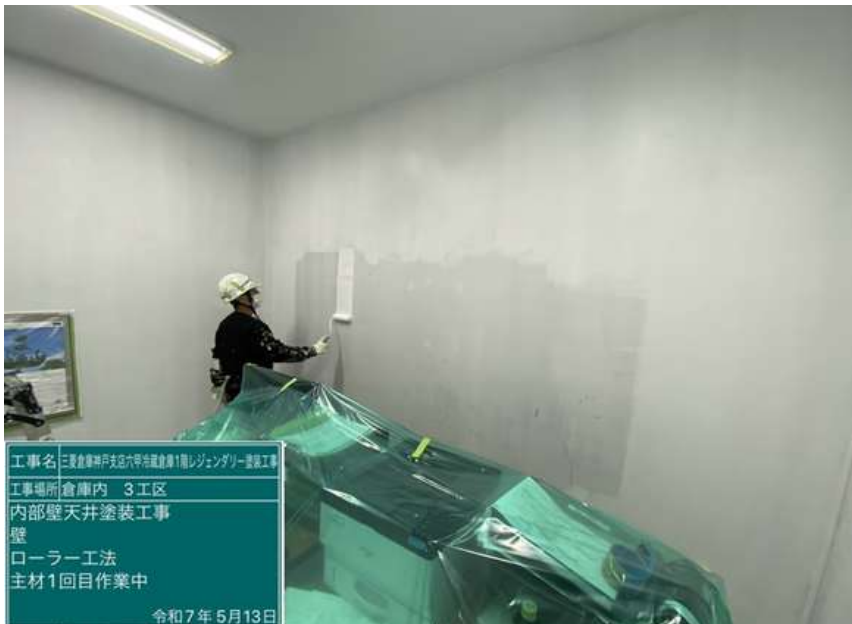
【写真番号】
No. 55

【工種】
内部壁天井塗装工事

【撮影箇所】
3工区 内壁

【撮影内容】
主剤1回目作業中

【仕様工法】
ローラー工法

【撮影日】
2025年5月13日

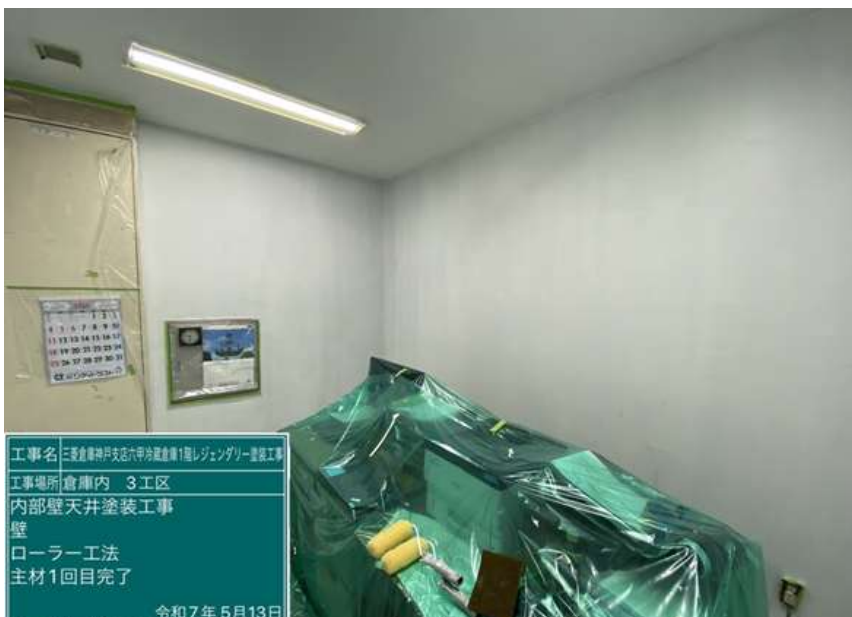
【写真番号】
No. 56

【工種】
内部壁天井塗装工事

【撮影箇所】
3工区 内壁

【撮影内容】
主剤1回目完了

【仕様工法】
ローラー工法

【撮影日】
2025年5月13日

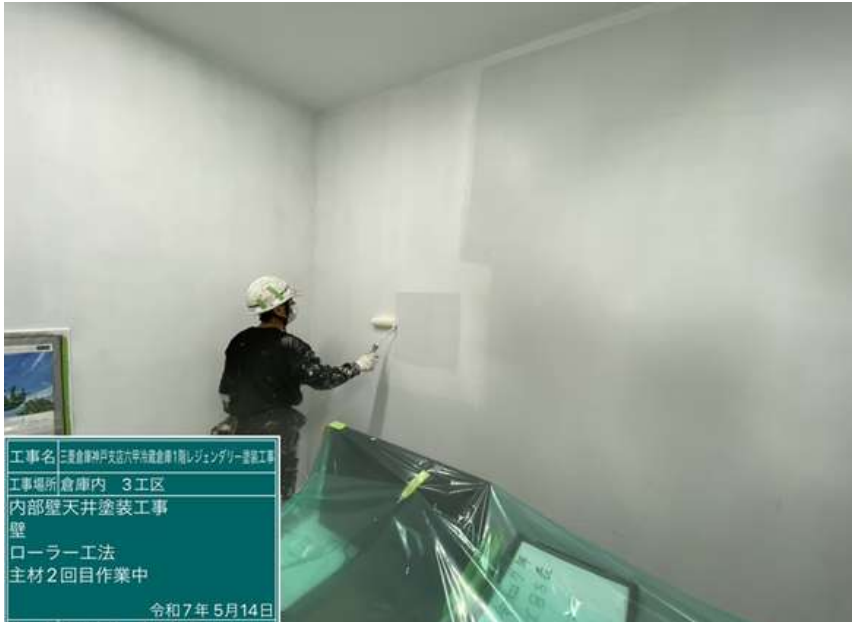
【写真番号】
No. 57

工事名 三東倉庫神戸支店六甲冷蔵倉庫1階レジェンダリー塗装工事
工事場所 倉庫内 3工区
内部壁天井塗装工事
壁
ローラー工法
主材2回目作業中
令和7年5月14日

【工種】
内部壁天井塗装工事

【撮影箇所】
3工区 内壁

【撮影内容】
主剤2回目作業中

【仕様工法】
ローラー工法

【撮影日】
2025年5月14日

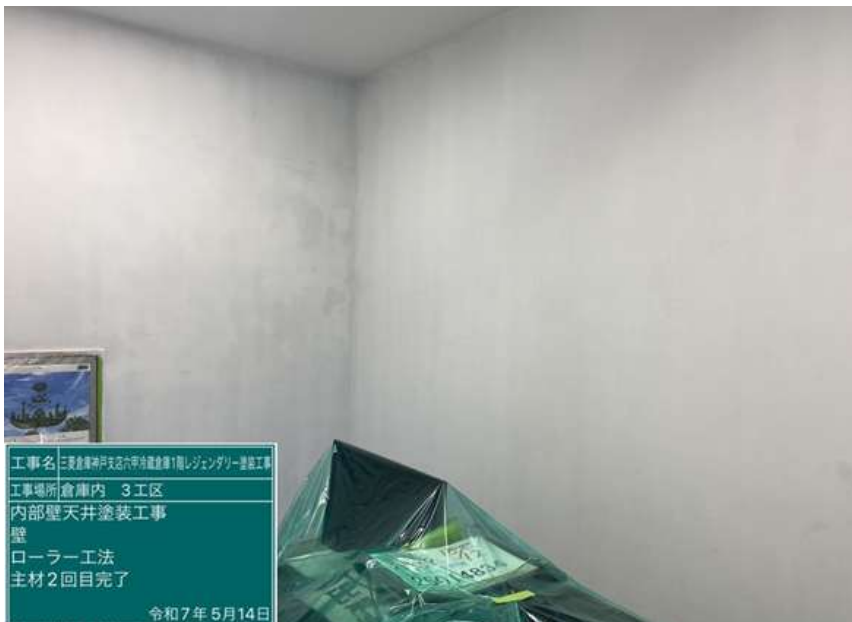
【写真番号】
No. 58

工事名 三東倉庫神戸支店六甲冷蔵倉庫1階レジェンダリー塗装工事
工事場所 倉庫内 3工区
内部壁天井塗装工事
壁
ローラー工法
主材2回目完了
令和7年5月14日

【工種】
内部壁天井塗装工事

【撮影箇所】
3工区 内壁

【撮影内容】
主剤2回目完了

【仕様工法】
ローラー工法

【撮影日】
2025年5月14日

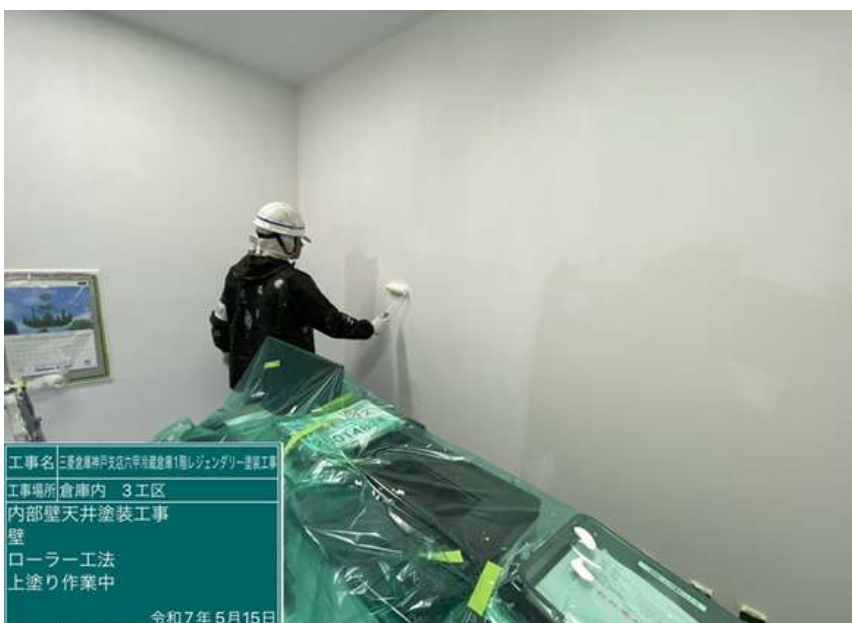
【写真番号】
No. 59

工事名 三東倉庫神戸支店六甲冷蔵倉庫1階レジェンダリー塗装工事
工事場所 倉庫内 3工区
内部壁天井塗装工事
壁
ローラー工法
上塗り作業中
令和7年5月15日

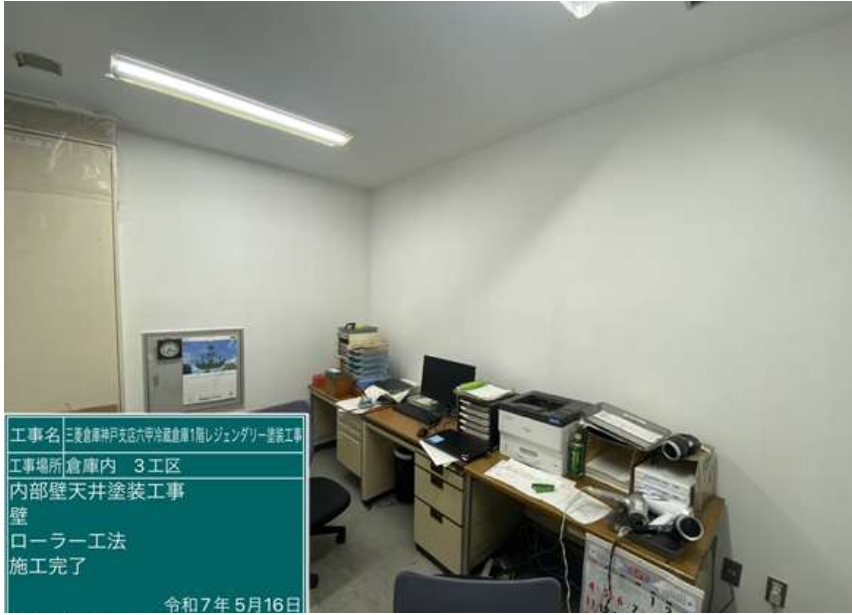
No. 60

3工区 内壁

施工完了

ローラー工法

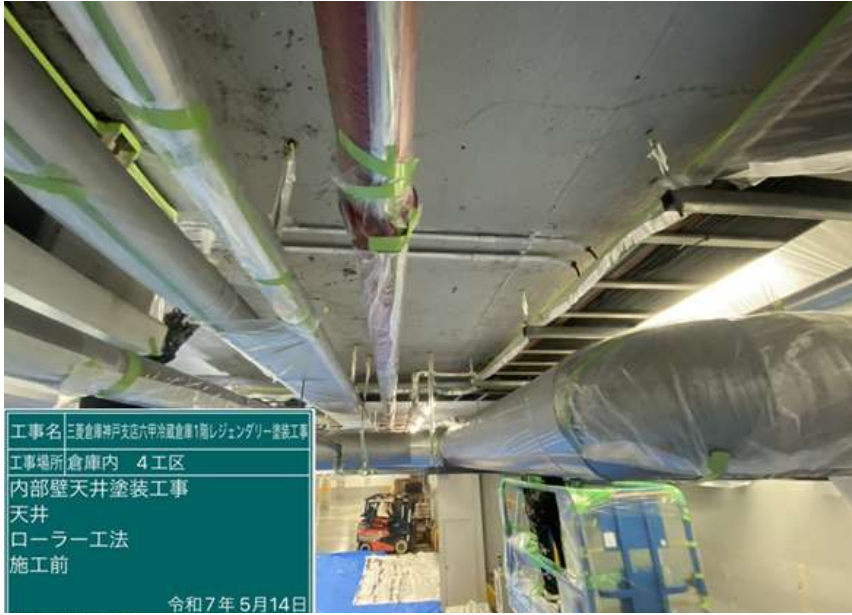
【写真番号】
No. 61

【撮影箇所】
4工区 天井

【撮影内容】
施工前

【仕様工法】
ローラー工法

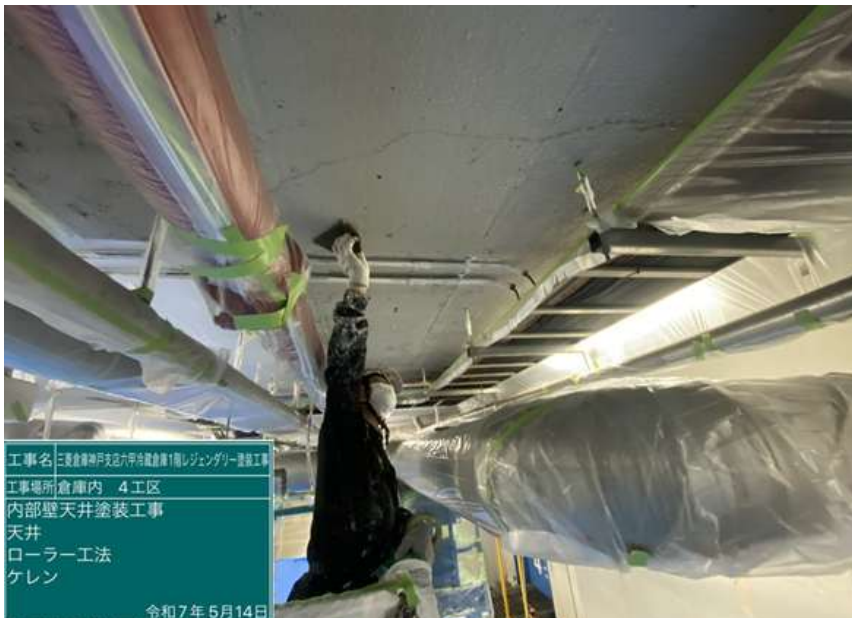
【写真番号】
No. 62

【撮影箇所】
4工区 天井

【撮影内容】
ケレン

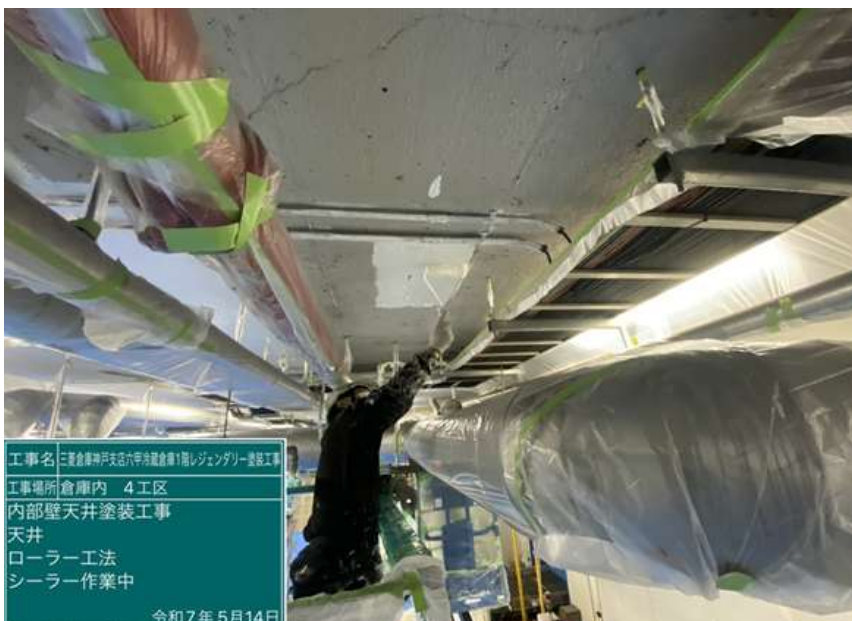
【写真番号】
No. 63

【撮影箇所】
4工区 天井

【撮影内容】
シーラー作業中

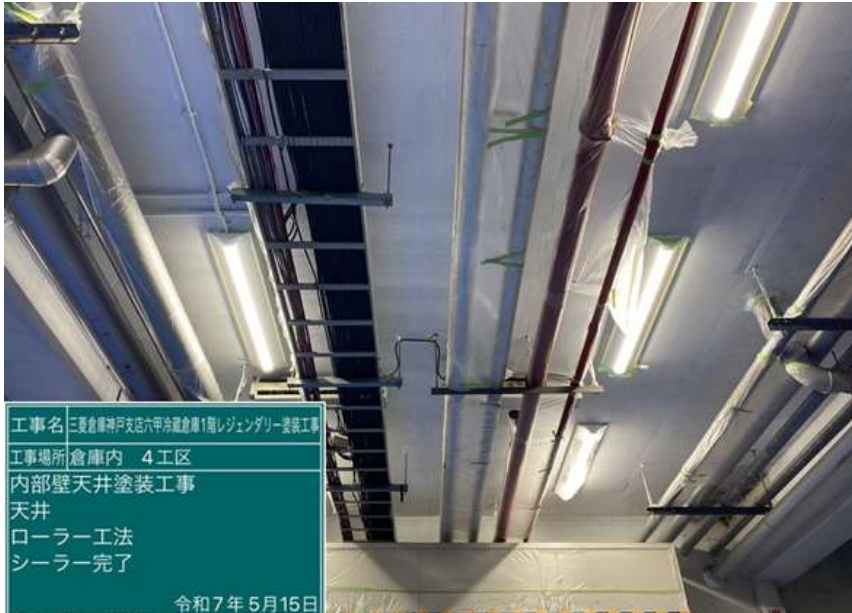
【写真番号】
No. 64

【撮影箇所】
4工区 天井

【撮影内容】
シーラー完了

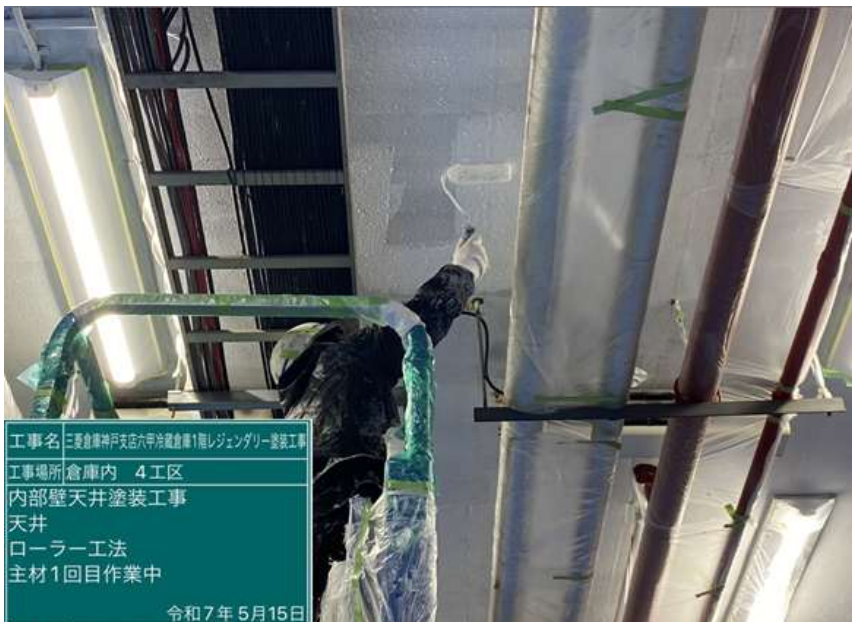
【写真番号】
No. 65

【撮影箇所】
4工区 天井

【撮影内容】
主剤1回目作業中

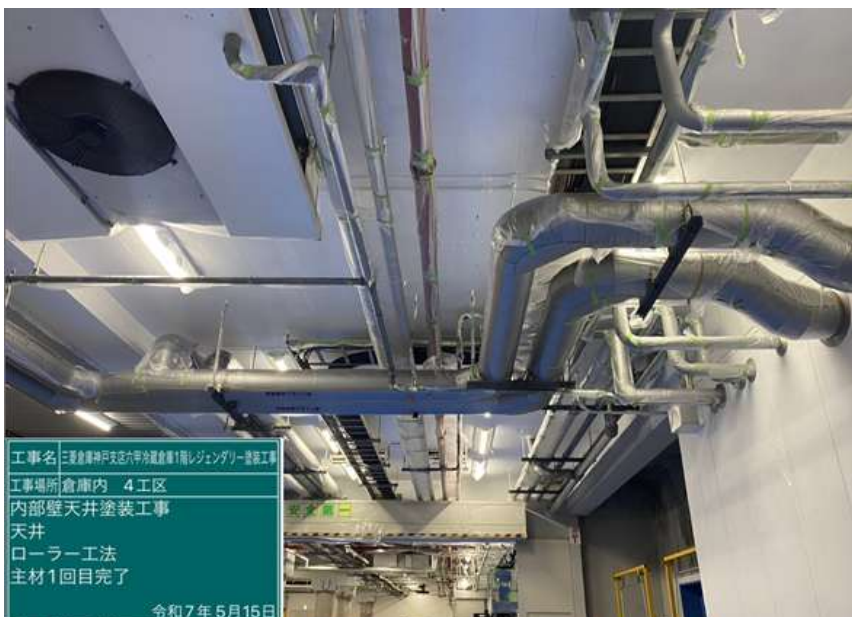
【写真番号】
No. 66

【撮影箇所】
4工区 天井

【撮影内容】
主剤1回目完了

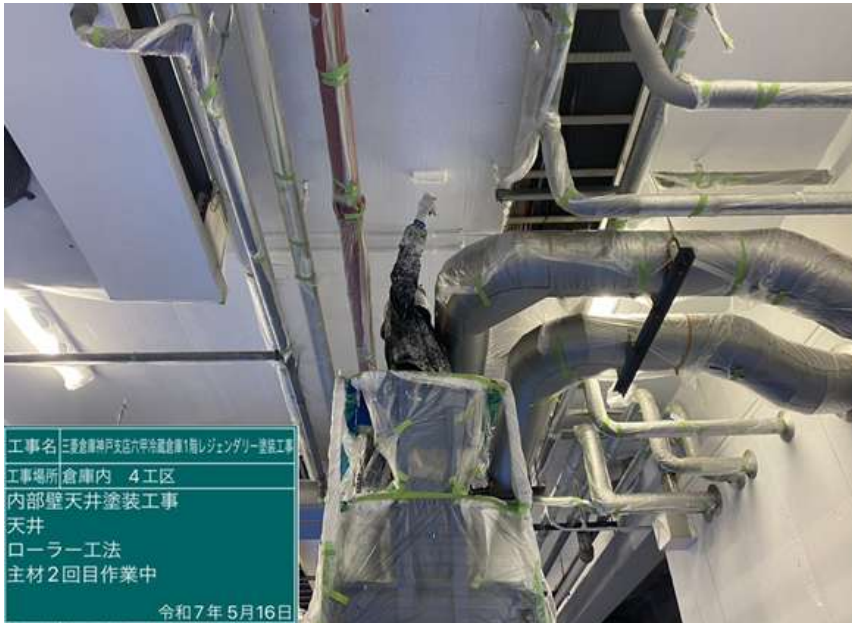
【写真番号】
No. 67

工事名 三菱倉庫神戸支店六甲冷蔵倉庫1階レジェンダリー塗装工事
工事場所 倉庫内 4工区
内部壁天井塗装工事
天井
ローラー工法
主材2回目作業中
令和7年5月16日

【撮影内容】
主剤2回目作業中

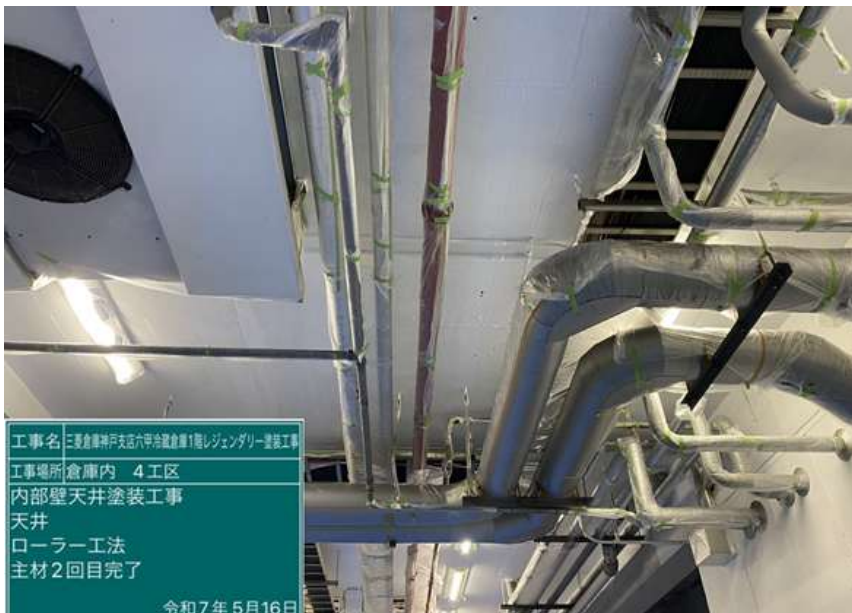
【写真番号】
No. 68

工事名 三菱倉庫神戸支店六甲冷蔵倉庫1階レジェンダリー塗装工事
工事場所 倉庫内 4工区
内部壁天井塗装工事
天井
ローラー工法
主材2回目完了
令和7年5月16日

【撮影内容】
主剤2回目完了
