三菱倉庫神戸支店六甲冷蔵倉庫

1階荷捌エリアレジェンダリー塗装工事報告書

2025年6月

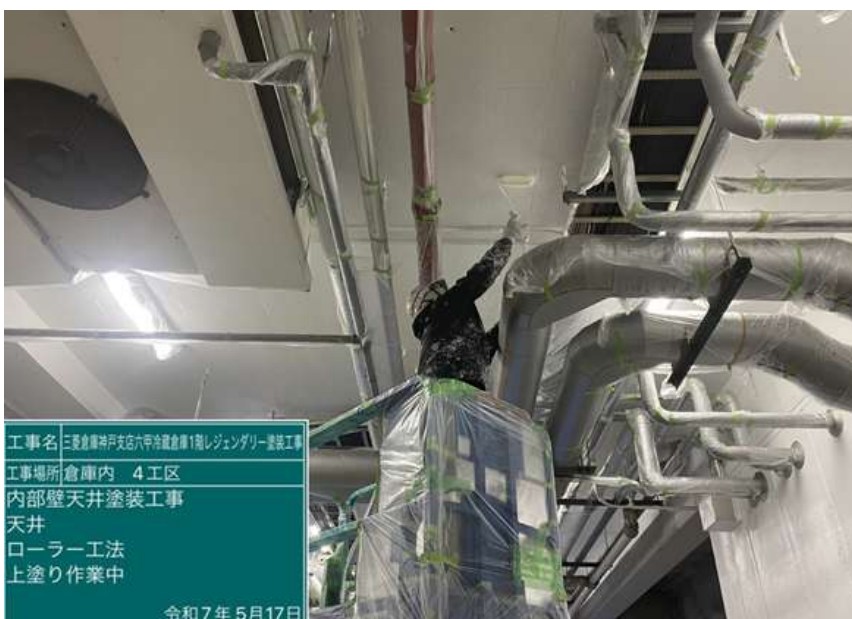
【写真番号】
No. 69

工事名 三菱倉庫神戸支店六甲冷蔵倉庫1階レジェンダリー塗装工事
工事場所 倉庫内 4工区
内部壁天井塗装工事
天井
ローラー工法
上塗り作業中
令和7年5月17日

【撮影内容】
上塗り作業中

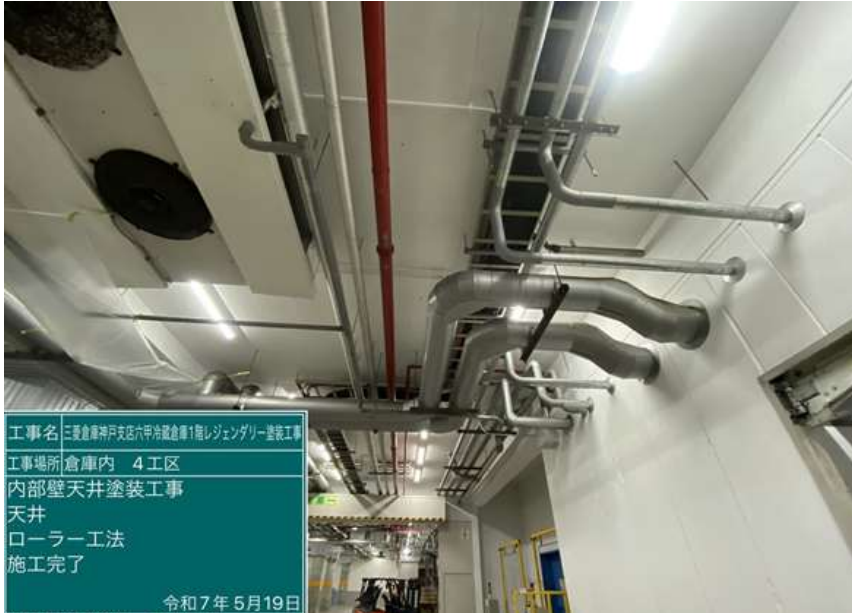
【写真番号】
No. 70

【撮影箇所】
4工区 天井

【撮影内容】
施工完了

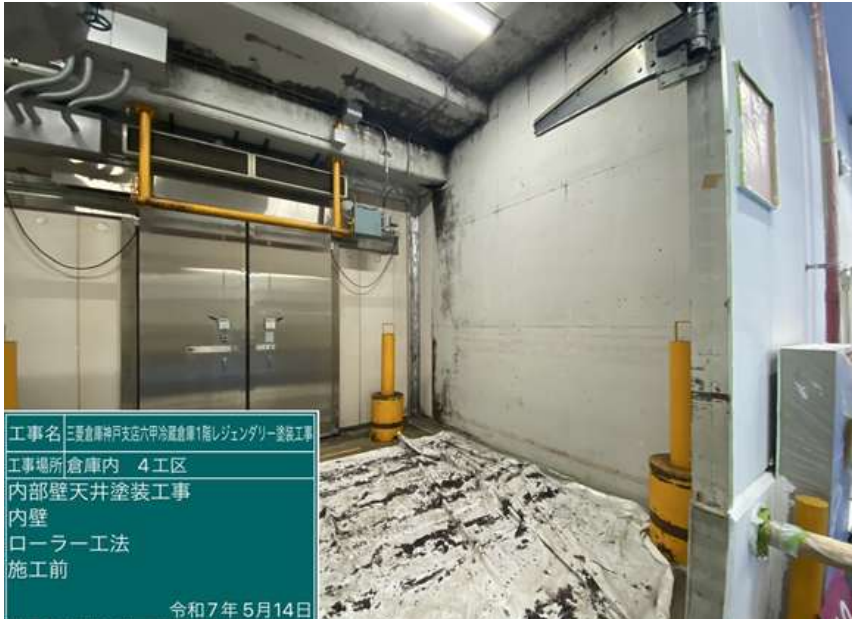
【写真番号】
No. 71

工事名 三菱倉庫神戸支店六甲冷蔵倉庫1階レジダリー塗装工事
 工事場所 倉庫内 4工区
 内部壁天井塗装工事
 内壁
 ローラー工法
 施工前
 令和7年5月14日

【撮影内容】
施工前

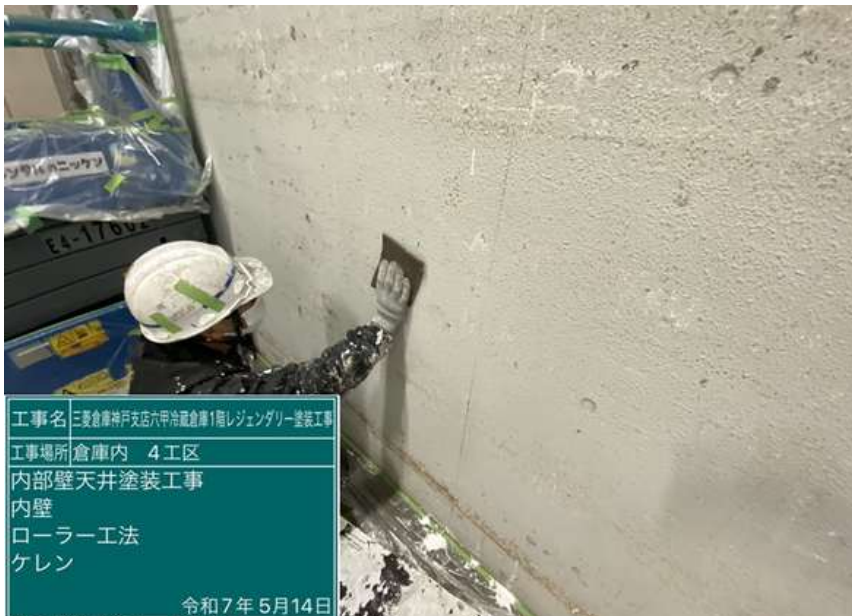
【写真番号】
No. 72

工事名 三菱倉庫神戸支店六甲冷蔵倉庫1階レジダリー塗装工事
 工事場所 倉庫内 4工区
 内部壁天井塗装工事
 内壁
 ローラー工法
 ケレン
 令和7年5月14日

【撮影内容】
ケレン

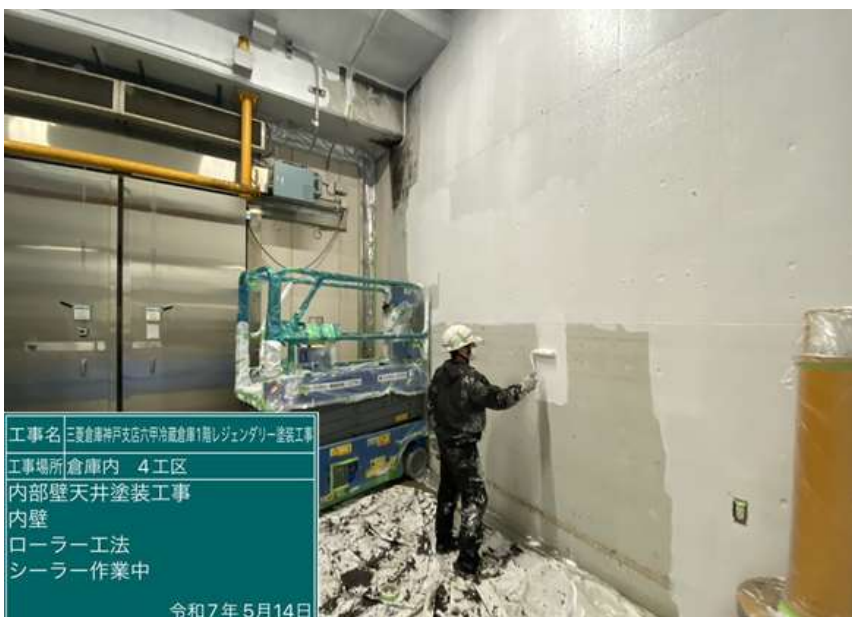
【写真番号】
No. 73

工事名 三菱倉庫神戸支店六甲冷蔵倉庫1階レジダリー塗装工事
 工事場所 倉庫内 4工区
 内部壁天井塗装工事
 内壁
 ローラー工法
 シーラー作業中
 令和7年5月14日

【撮影内容】
シーラー作業中

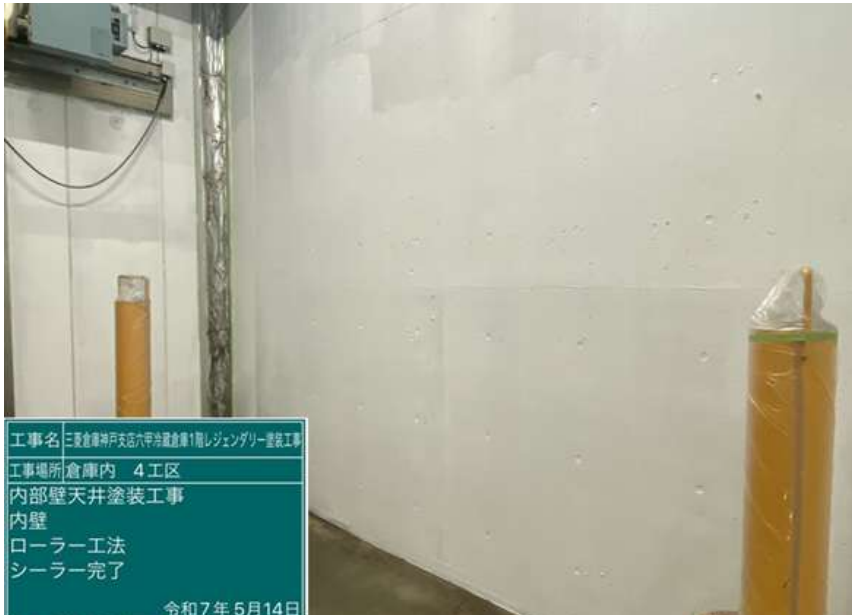
【写真番号】
No. 74

工事名	三菱倉庫神戸支店六甲冷蔵倉庫1階レジェンダリー塗装工事
工事場所	倉庫内 4工区
内部壁天井塗装工事	
内壁	
ローラー工法	
シーラー完了	
令和7年5月14日

【撮影内容】
シーラー完了

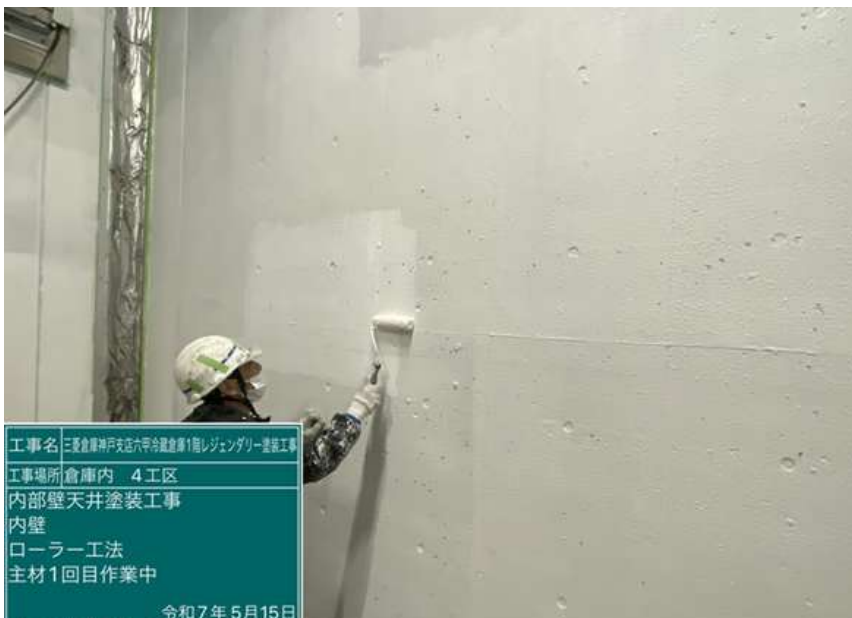
【写真番号】
No. 75

工事名	三菱倉庫神戸支店六甲冷蔵倉庫1階レジェンダリー塗装工事
工事場所	倉庫内 4工区
内部壁天井塗装工事	
内壁	
ローラー工法	
主材1回目作業中	
令和7年5月15日

【撮影内容】
主剤1回目作業中

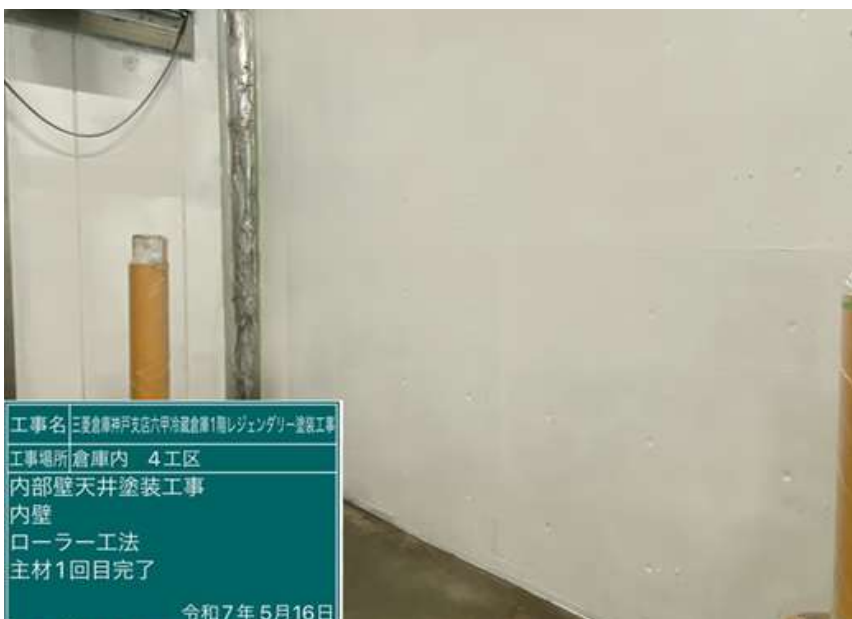
【写真番号】
No. 76

工事名	三菱倉庫神戸支店六甲冷蔵倉庫1階レジェンダリー塗装工事
工事場所	倉庫内 4工区
内部壁天井塗装工事	
内壁	
ローラー工法	
主材1回目完了	
令和7年5月16日

【撮影内容】
主剤1回目完了

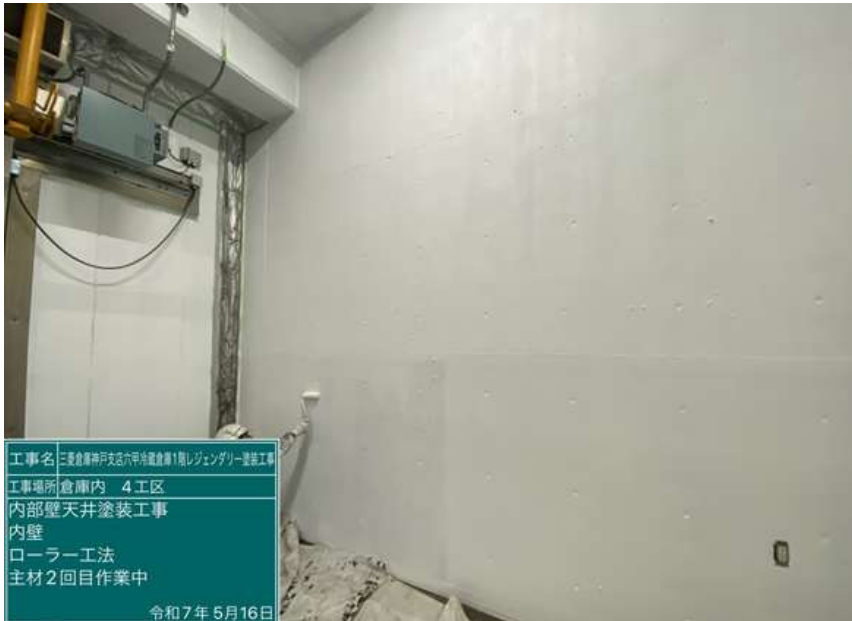
【写真番号】
No. 77

【撮影箇所】
4工区 内壁

【撮影内容】
主剤2回目作業中

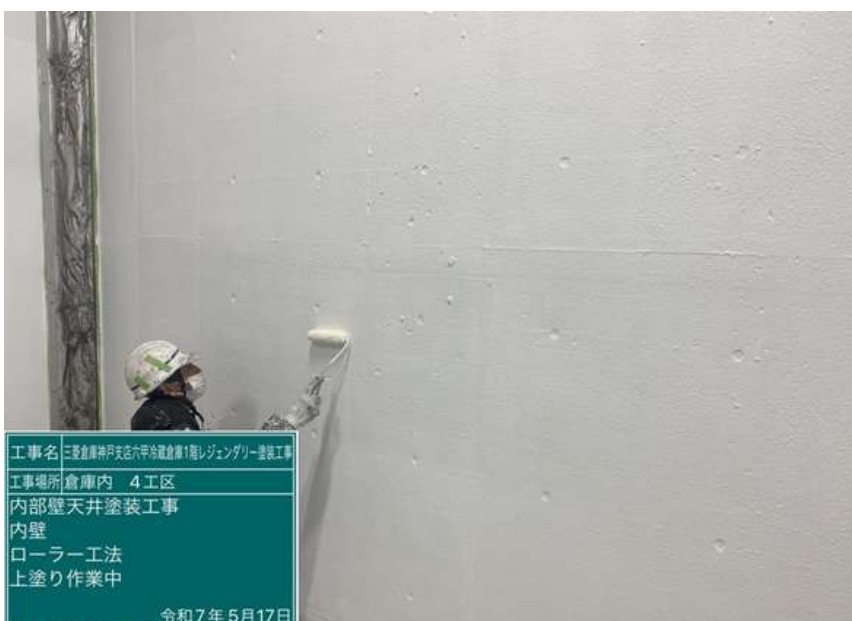
【写真番号】
No. 79

【撮影箇所】
4工区 内壁

【撮影内容】
上塗り作業中

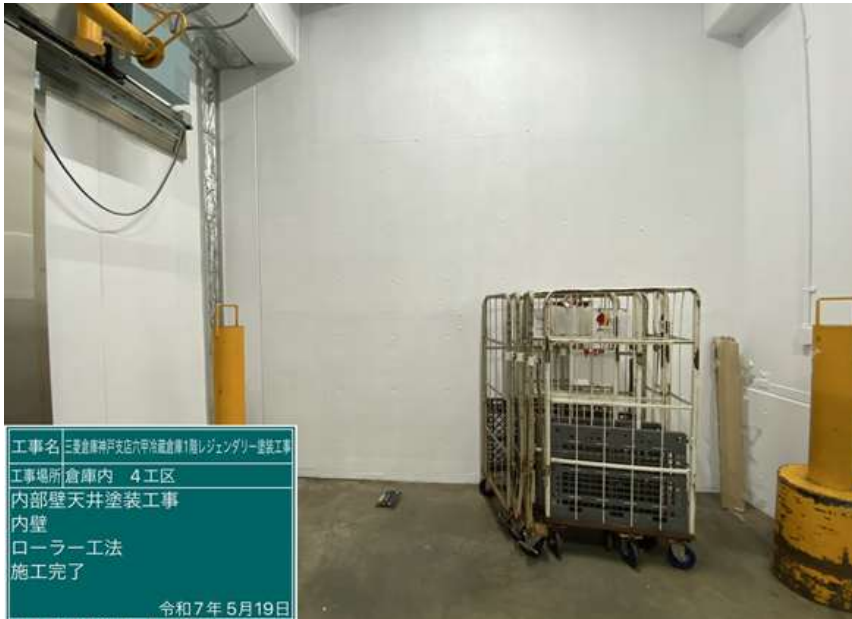
【写真番号】
No. 80

【撮影箇所】
4工区 内壁

【撮影内容】
施工完了

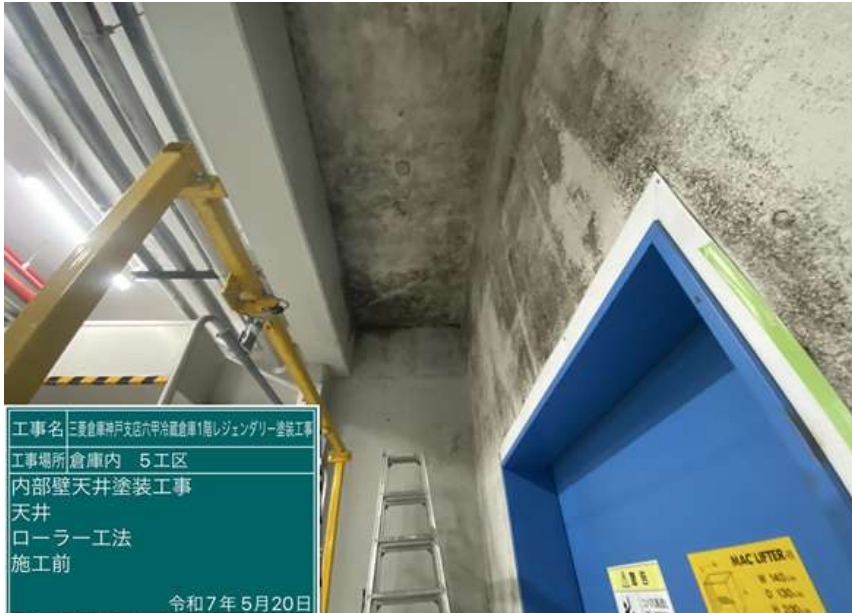
【写真番号】
No. 81

工事名	三菱倉庫神戸支店六甲冷蔵倉庫1階レジングレリー塗装工事
工事場所	倉庫内 5工区
内部壁天井塗装工事	
天井	
ローラー工法	
施工前	
令和7年5月20日

【撮影内容】
施工前

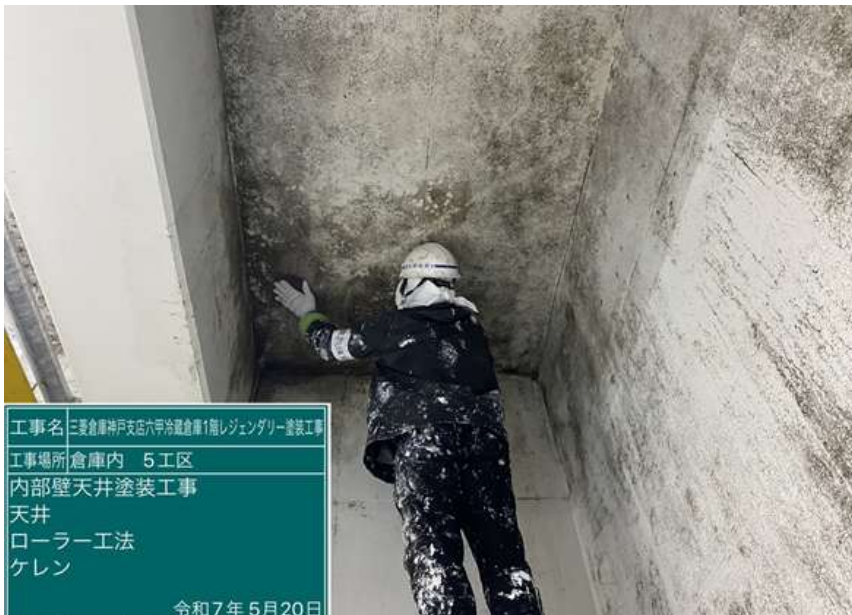
【写真番号】
No. 82

工事名	三菱倉庫神戸支店六甲冷蔵倉庫1階レジングレリー塗装工事
工事場所	倉庫内 5工区
内部壁天井塗装工事	
天井	
ローラー工法	
ケレン	
令和7年5月20日

【撮影内容】
ケレン

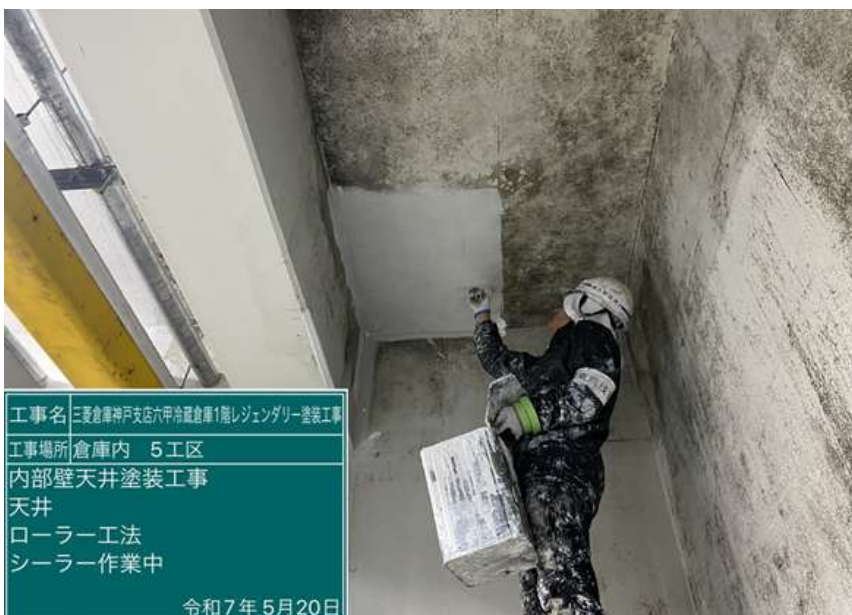
【写真番号】
No. 83

工事名	三菱倉庫神戸支店六甲冷蔵倉庫1階レジングレリー塗装工事
工事場所	倉庫内 5工区
内部壁天井塗装工事	
天井	
ローラー工法	
シーラー作業中	
令和7年5月20日

【撮影内容】
シーラー作業中

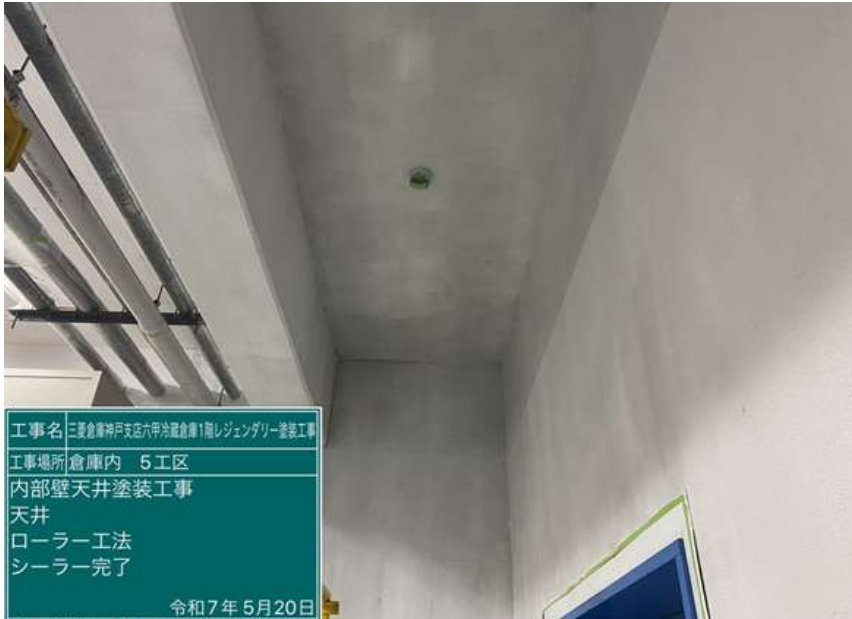
【写真番号】
No. 84

【撮影箇所】
5工区 天井

【撮影内容】
シーラー完了

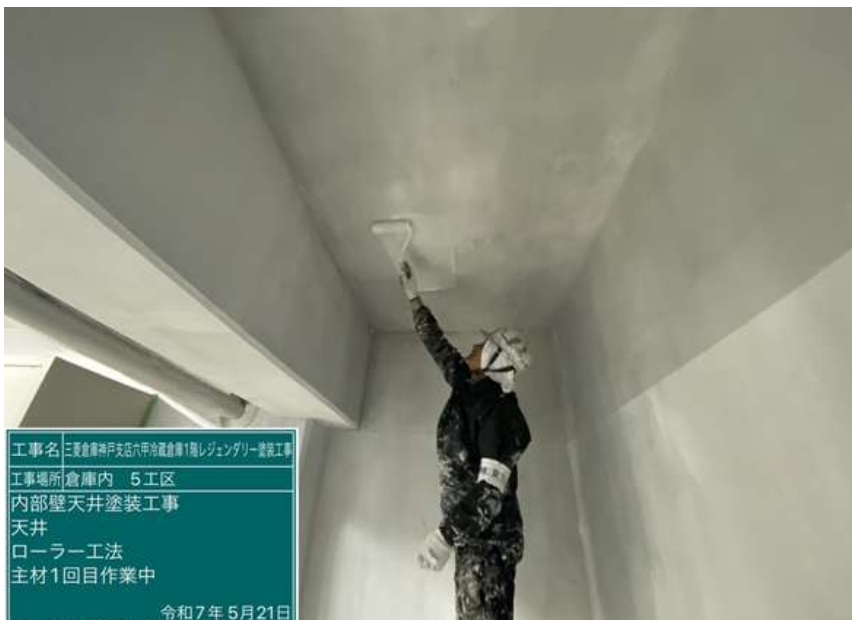
【写真番号】
No. 85

【撮影箇所】
5工区 天井

【撮影内容】
主剤1回目作業中

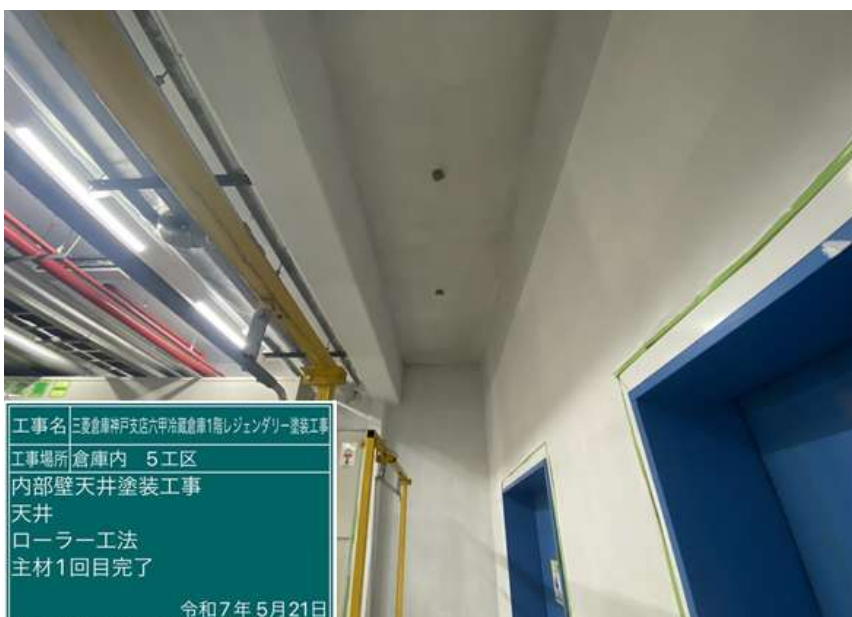
【写真番号】
No. 86

【撮影箇所】
5工区 天井

【撮影内容】
主剤1回目完了

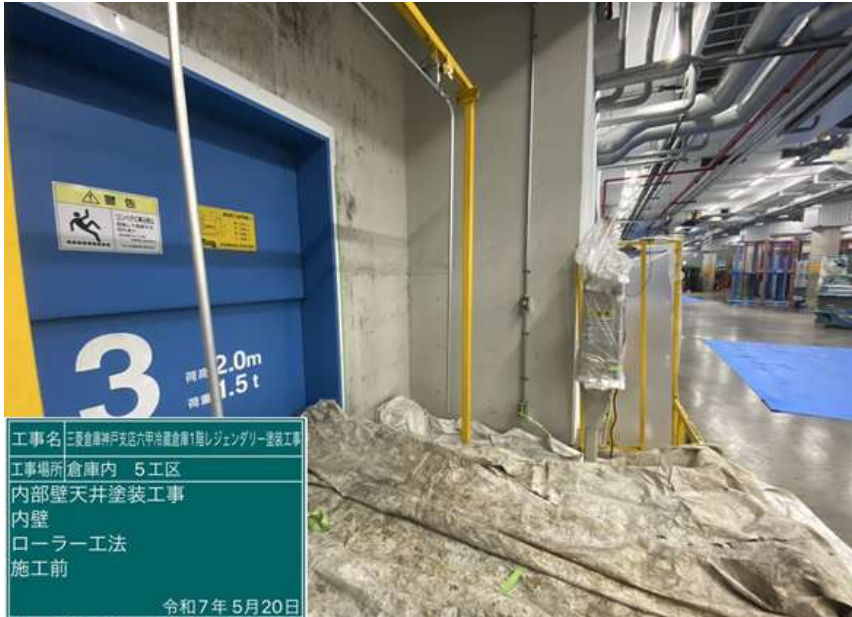
【写真番号】
No. 87

【撮影箇所】
5工区 内壁

【撮影内容】
施工前

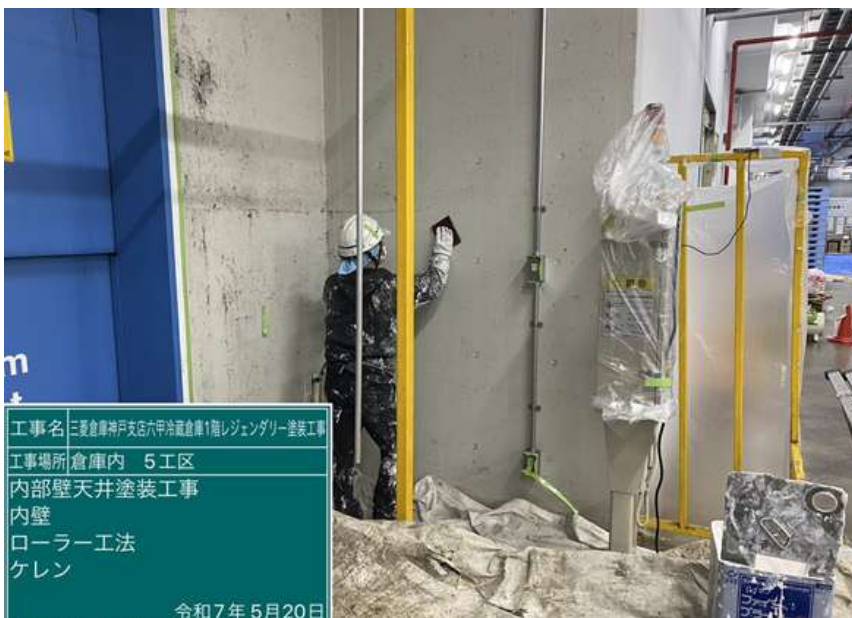
【写真番号】
No. 88

【撮影箇所】
5工区 内壁

【撮影内容】
ケレン

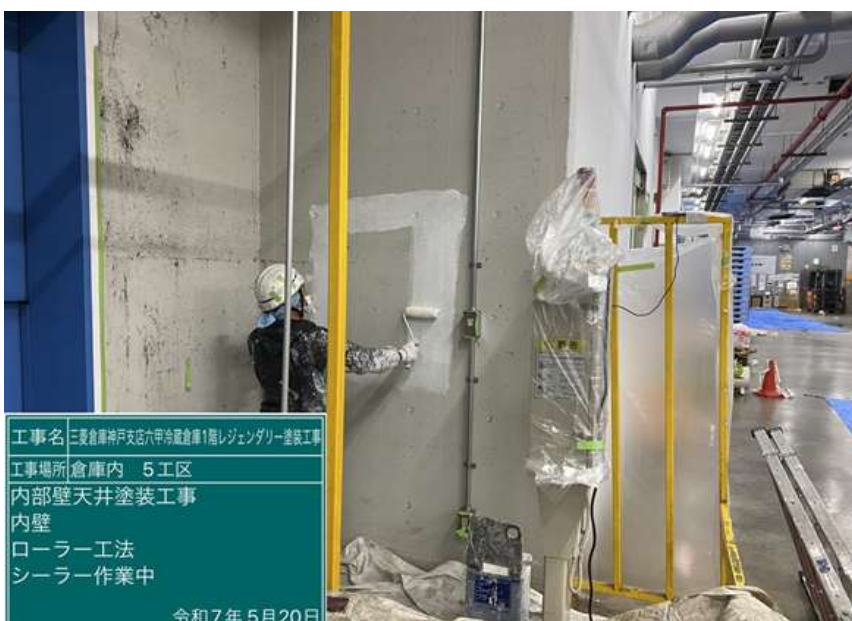
【写真番号】
No. 89

【撮影箇所】
5工区 内壁

【撮影内容】
シーラー作業中

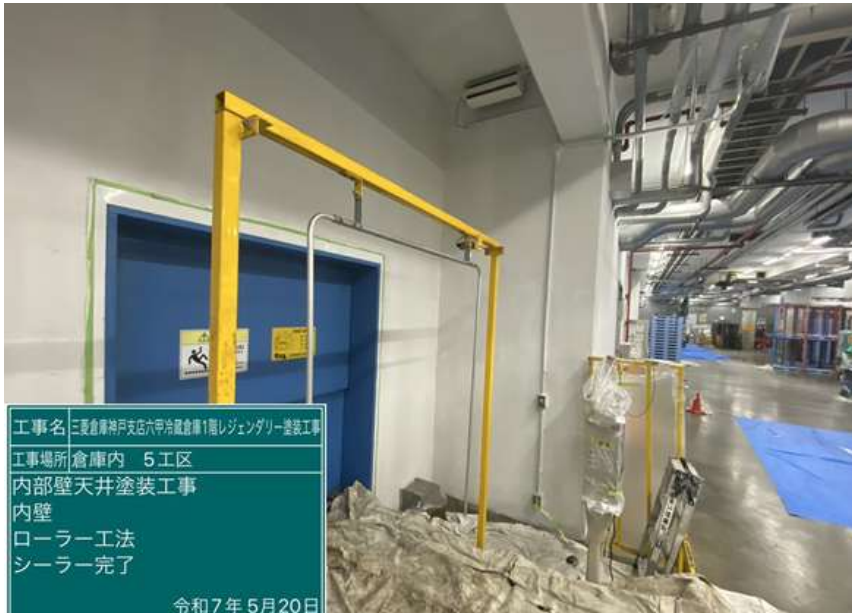
【写真番号】
No. 90

【撮影箇所】
5工区 内壁

【撮影内容】
シーラー完了

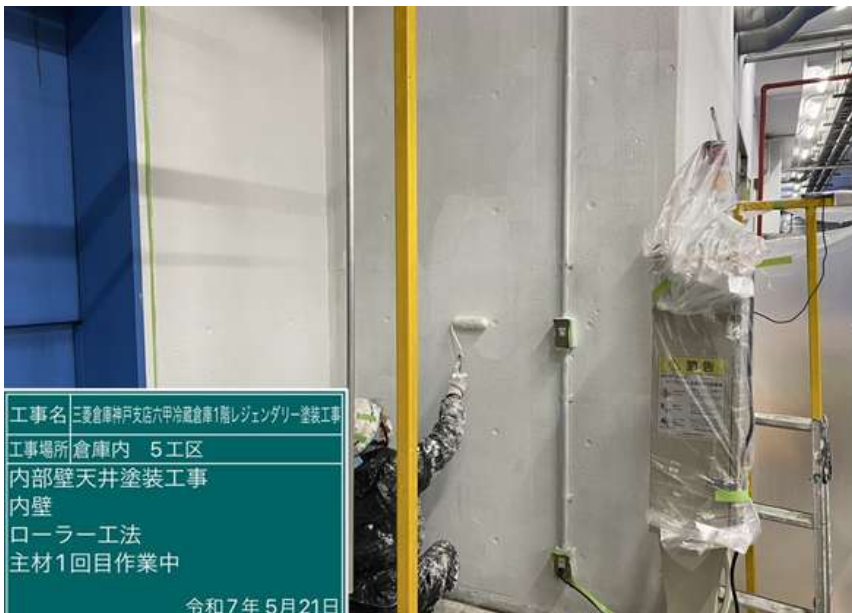
【写真番号】
No. 91

【撮影箇所】
5工区 内壁

【撮影内容】
主剤1回目作業中

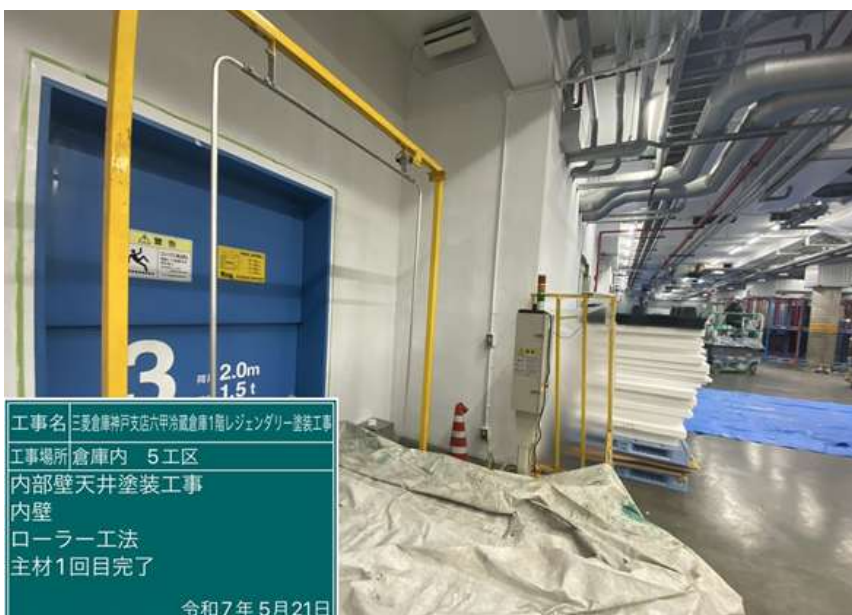
【写真番号】
No. 92

【撮影箇所】
5工区 内壁

【撮影内容】
主剤1回目完了

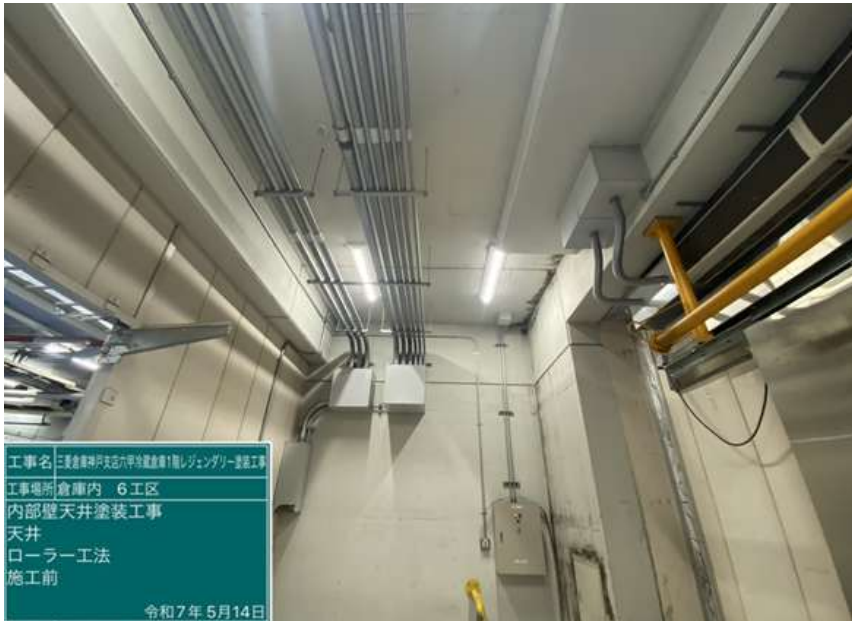
【写真番号】
No. 93

工事名 三菱倉庫神戸支店六甲冷蔵倉庫1階レジングレリー塗装工事
工事場所 倉庫内 6工区
内部壁天井塗装工事
天井
ローラー工法
施工前
令和7年5月14日

【撮影内容】
施工前

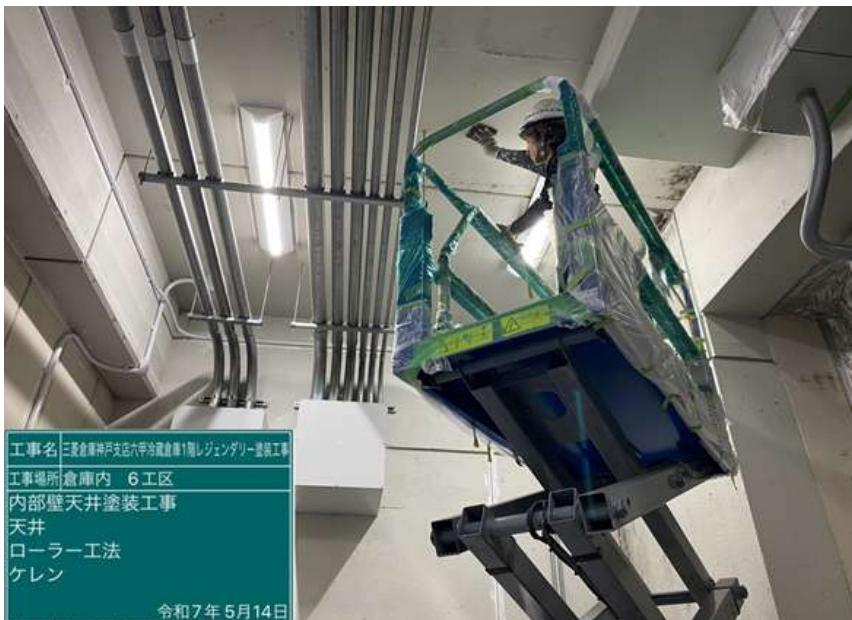
【写真番号】
No. 94

工事名 三菱倉庫神戸支店六甲冷蔵倉庫1階レジングレリー塗装工事
工事場所 倉庫内 6工区
内部壁天井塗装工事
天井
ローラー工法
ケレン
令和7年5月14日

【撮影内容】
ケレン

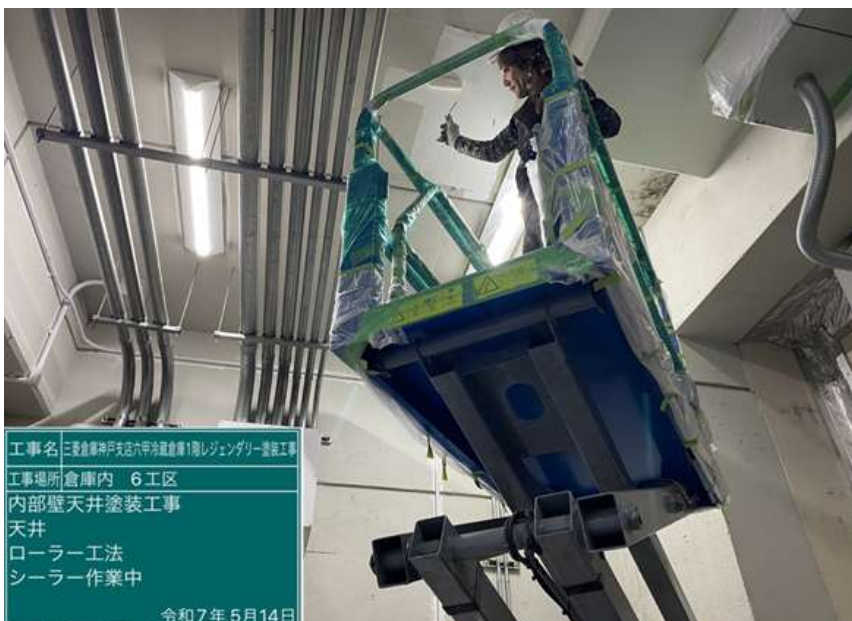
【写真番号】
No. 95

工事名 三菱倉庫神戸支店六甲冷蔵倉庫1階レジングレリー塗装工事
工事場所 倉庫内 6工区
内部壁天井塗装工事
天井
ローラー工法
シーラー作業中
令和7年5月14日

【撮影内容】
シーラー作業中

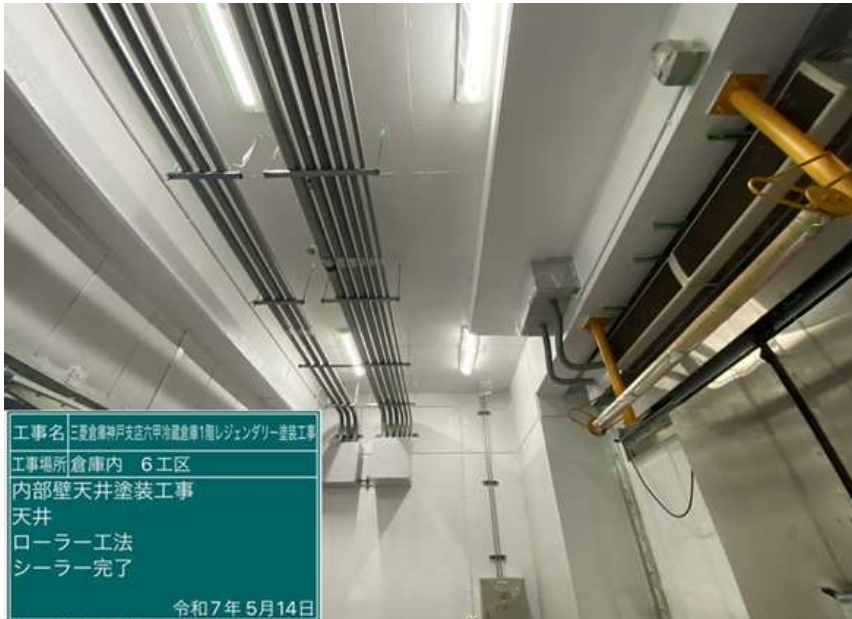
【写真番号】
No. 96

【撮影箇所】
6工区 天井

【撮影内容】
シーラー完了

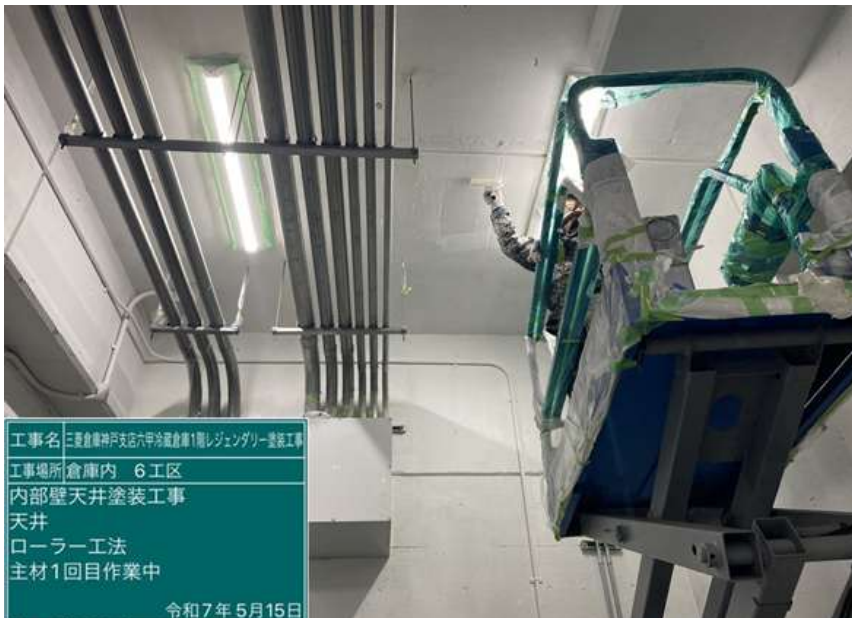
【写真番号】
No. 97

【撮影箇所】
6工区 天井

【撮影内容】
主剤1回目作業中

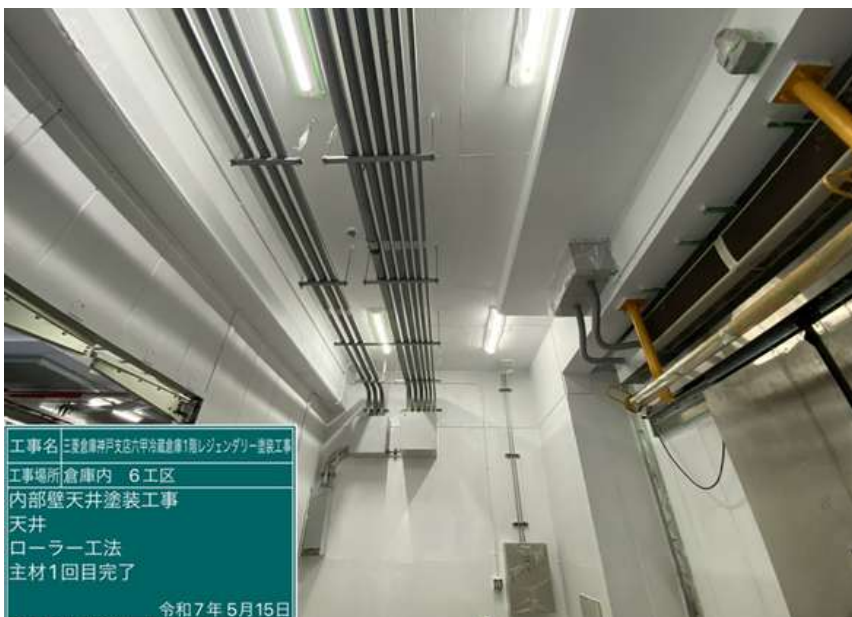
【写真番号】
No. 98

【撮影箇所】
6工区 天井

【撮影内容】
主剤1回目完了

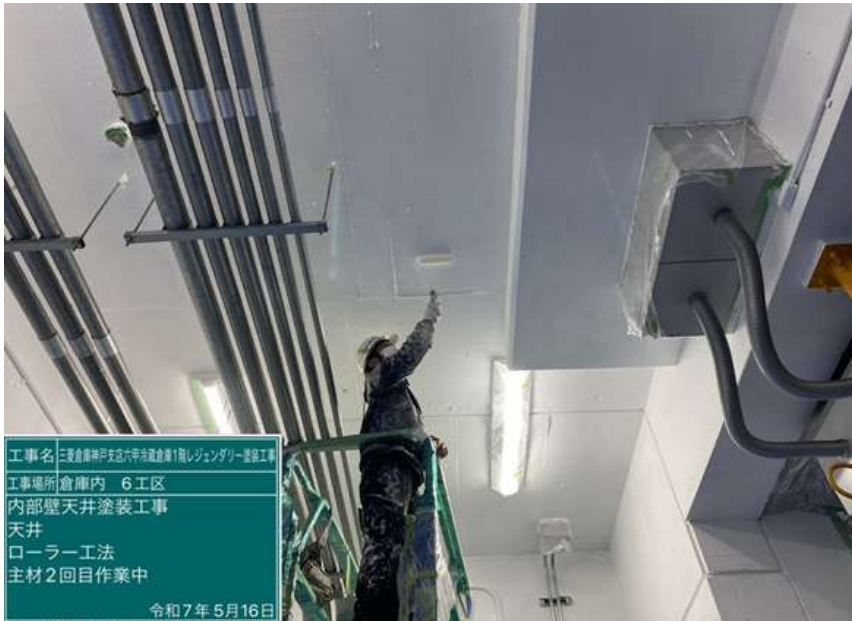
【写真番号】
No. 99

工事名 三菱倉庫神戸支店六甲冷蔵倉庫1階レンジャー塗装工事
工事場所 倉庫内 6工区
内部壁天井塗装工事
天井
ローラー工法
主材2回目作業中
令和7年5月16日

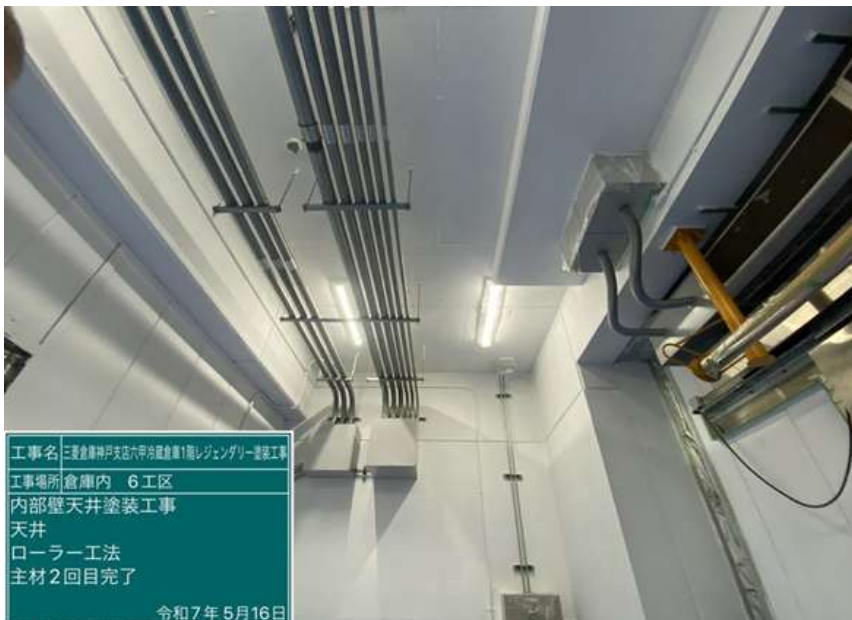
【写真番号】
No. 100

工事名 三菱倉庫神戸支店六甲冷蔵倉庫1階レンジャー塗装工事
工事場所 倉庫内 6工区
内部壁天井塗装工事
天井
ローラー工法
主材2回目完了
令和7年5月16日

【撮影内容】
主剤2回目完了

【仕様工法】
ローラー工法

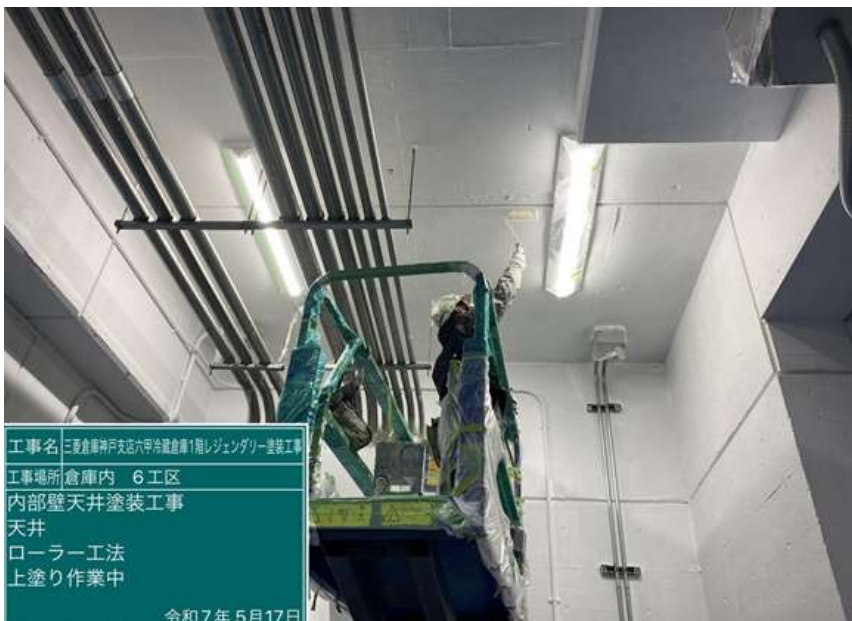
【写真番号】
No. 101

工事名 三菱倉庫神戸支店六甲冷蔵倉庫1階レンジャー塗装工事
工事場所 倉庫内 6工区
内部壁天井塗装工事
天井
ローラー工法
上塗り作業中
令和7年5月17日

【撮影内容】
上塗り作業中

【仕様工法】
ローラー工法

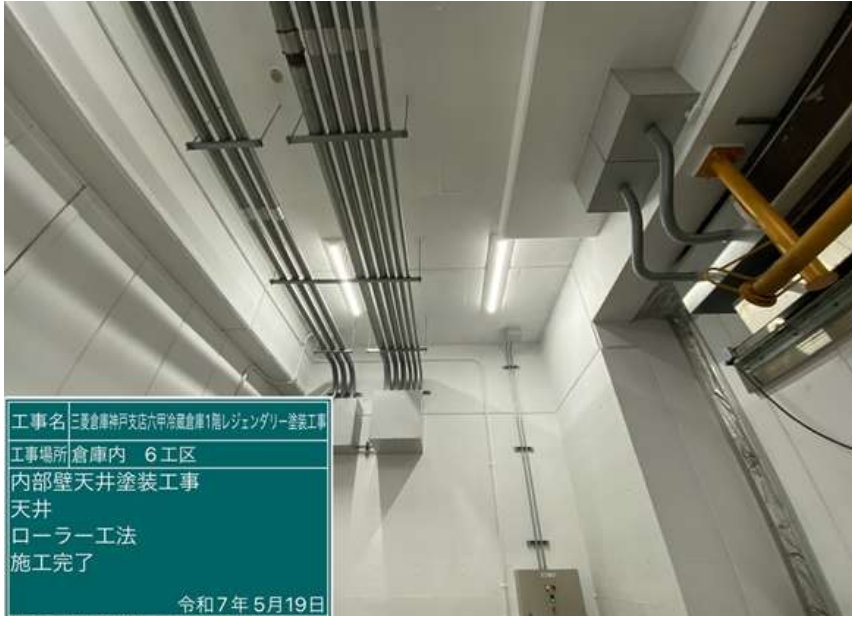
【写真番号】
No. 102

【撮影内容】
施工完了

【仕様工法】
ローラー工法

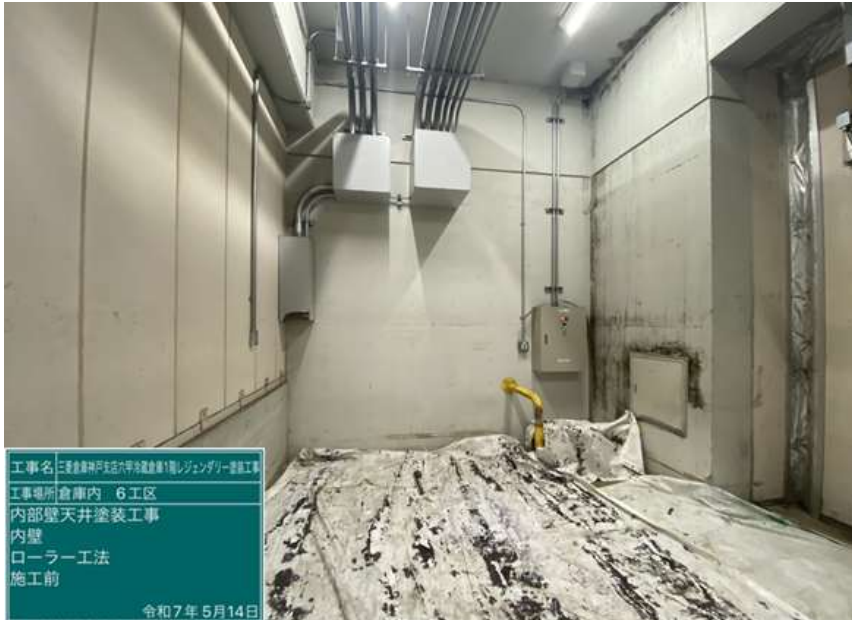
【写真番号】
No. 103

【撮影内容】
施工前

【仕様工法】
ローラー工法

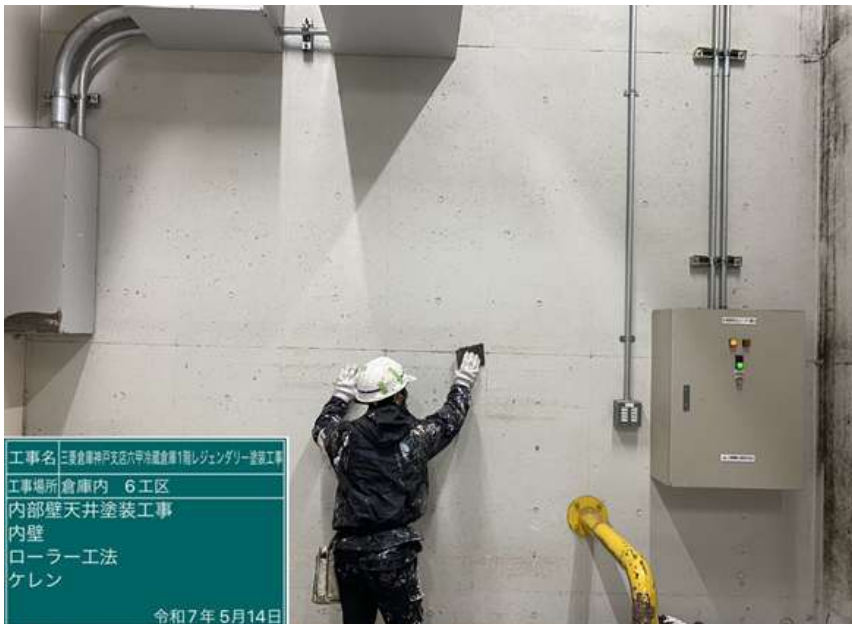
【写真番号】
No. 104

【撮影内容】
ケレン

【仕様工法】
ローラー工法

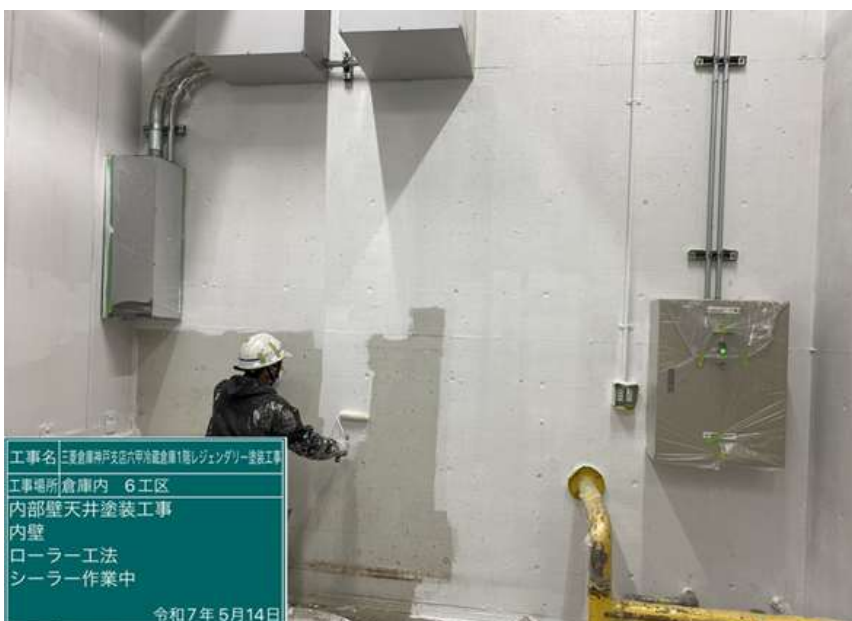
【写真番号】
No. 105

【撮影内容】
シーラー作業中

【仕様工法】
ローラー工法

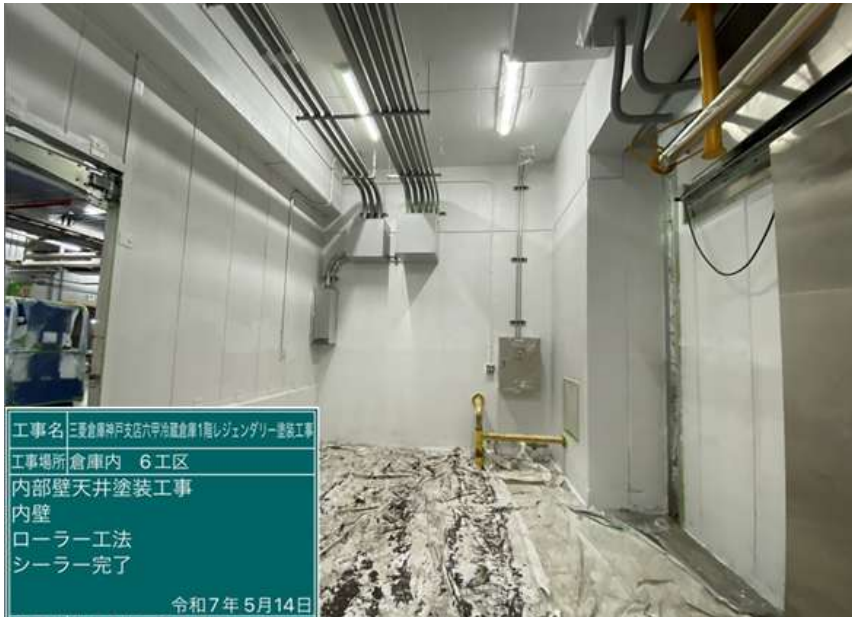
【写真番号】
 No. 106

工事名 三菱倉庫神戸支店六甲冷蔵倉庫1階レジングレリー塗装工事
 工事場所 倉庫内 6工区
 内部壁天井塗装工事
 内壁
 ローラー工法
 シーラー完了
 令和7年5月14日

【撮影内容】
 シーラー完了

【仕様工法】
 ローラー工法

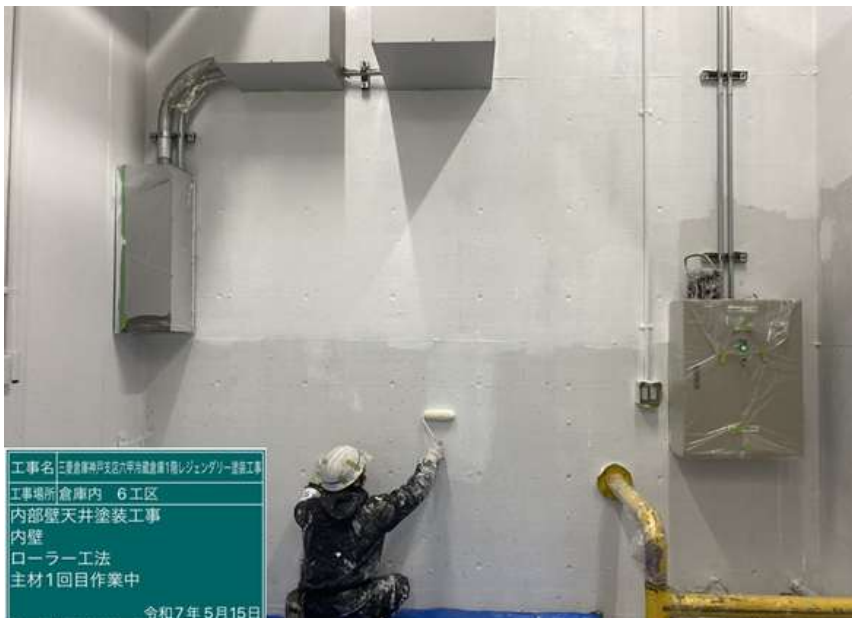
【写真番号】
 No. 107

工事名 三菱倉庫神戸支店六甲冷蔵倉庫1階レジングレリー塗装工事
 工事場所 倉庫内 6工区
 内部壁天井塗装工事
 内壁
 ローラー工法
 主材1回目作業中
 令和7年5月15日

【撮影内容】
 主剤1回目作業中

【仕様工法】
 ローラー工法

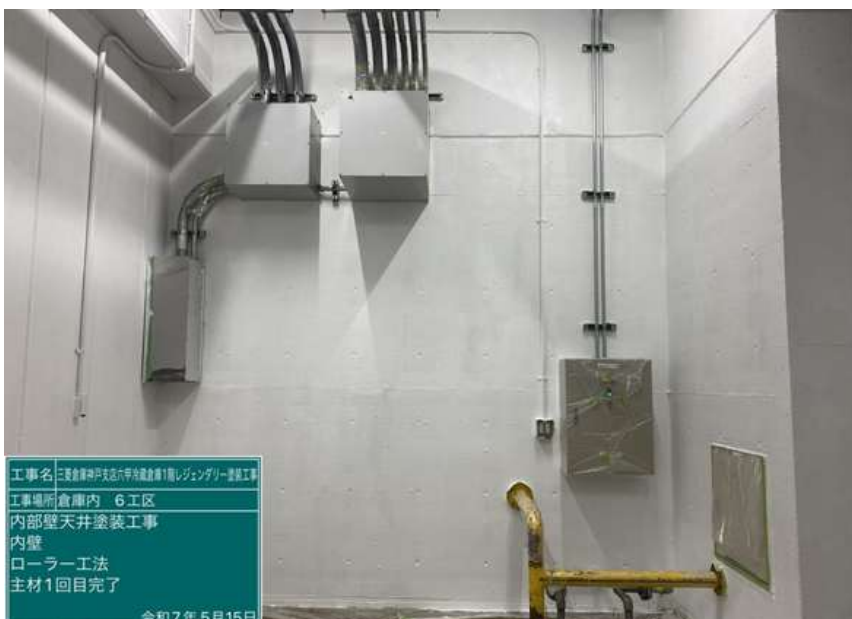
【写真番号】
 No. 108

工事名 三菱倉庫神戸支店六甲冷蔵倉庫1階レジングレリー塗装工事
 工事場所 倉庫内 6工区
 内部壁天井塗装工事
 内壁
 ローラー工法
 主材1回目完了
 令和7年5月15日

【撮影内容】
 主剤1回目完了

【仕様工法】
 ローラー工法

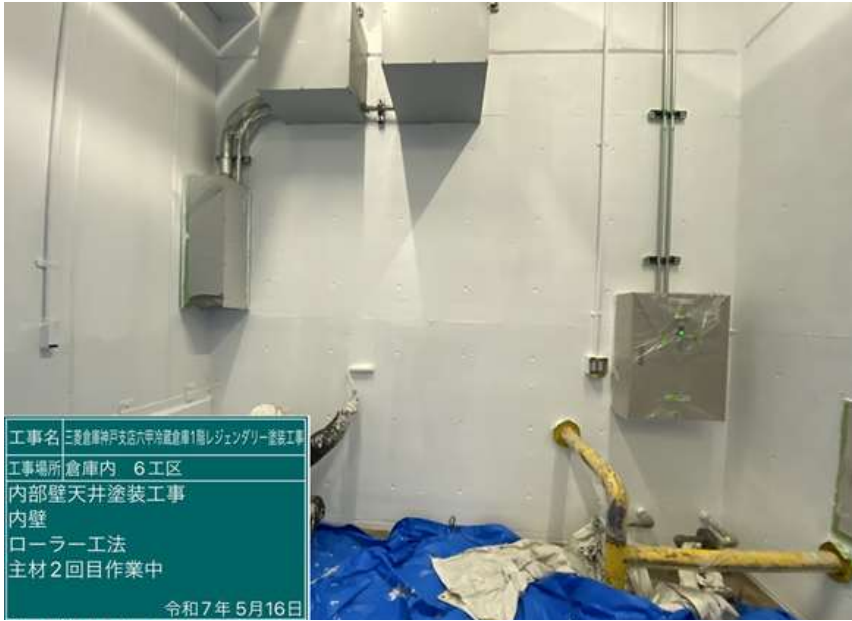
【写真番号】
No. 109

工事名	三菱倉庫神戸支店六甲冷蔵倉庫1階レンダリー塗装工事
工事場所	倉庫内 6工区
内部壁天井塗装工事	
内壁	
ローラー工法	
主材2回目作業中	
令和7年5月16日

【撮影内容】
主剤2回目作業中

【仕様工法】
ローラー工法

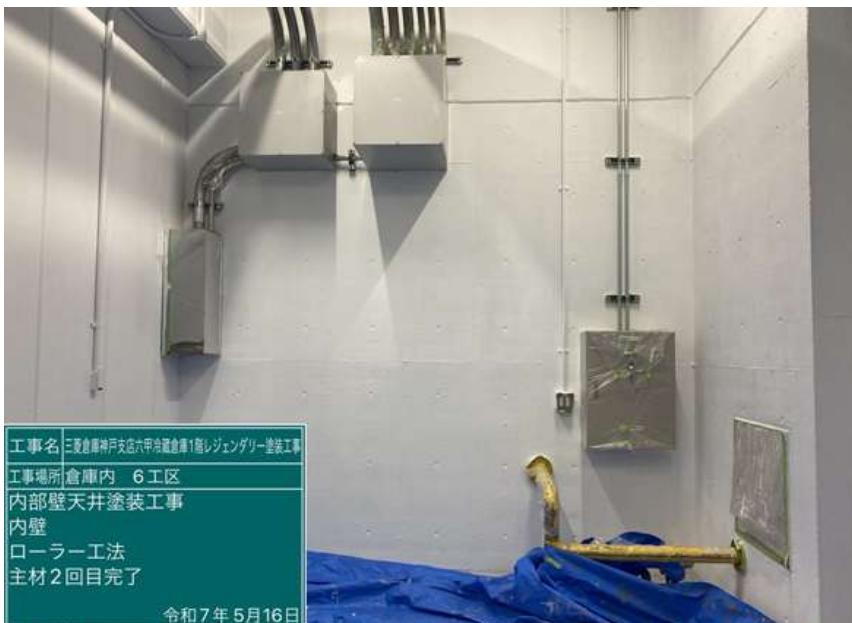
【写真番号】
No. 110

工事名	三菱倉庫神戸支店六甲冷蔵倉庫1階レンダリー塗装工事
工事場所	倉庫内 6工区
内部壁天井塗装工事	
内壁	
ローラー工法	
主材2回目完了	
令和7年5月16日

【撮影内容】
主剤2回目完了

【仕様工法】
ローラー工法

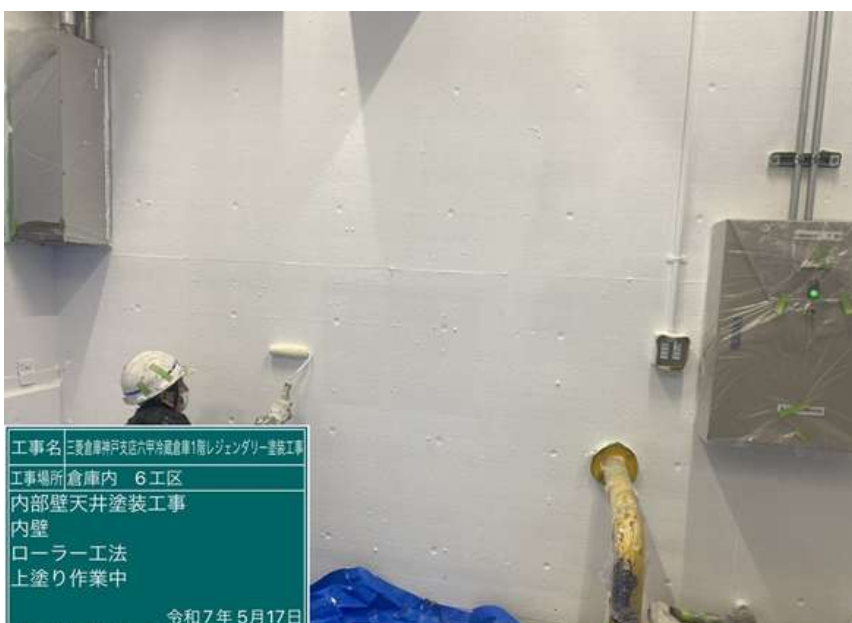
【写真番号】
No. 111

工事名	三菱倉庫神戸支店六甲冷蔵倉庫1階レンダリー塗装工事
工事場所	倉庫内 6工区
内部壁天井塗装工事	
内壁	
ローラー工法	
上塗り作業中	
令和7年5月17日

【撮影内容】
上塗り作業中

【仕様工法】
ローラー工法
