三菱倉庫神戸支店六甲冷蔵倉庫

1階荷捌エリアレジェンダリー塗装工事報告書

2025年6月

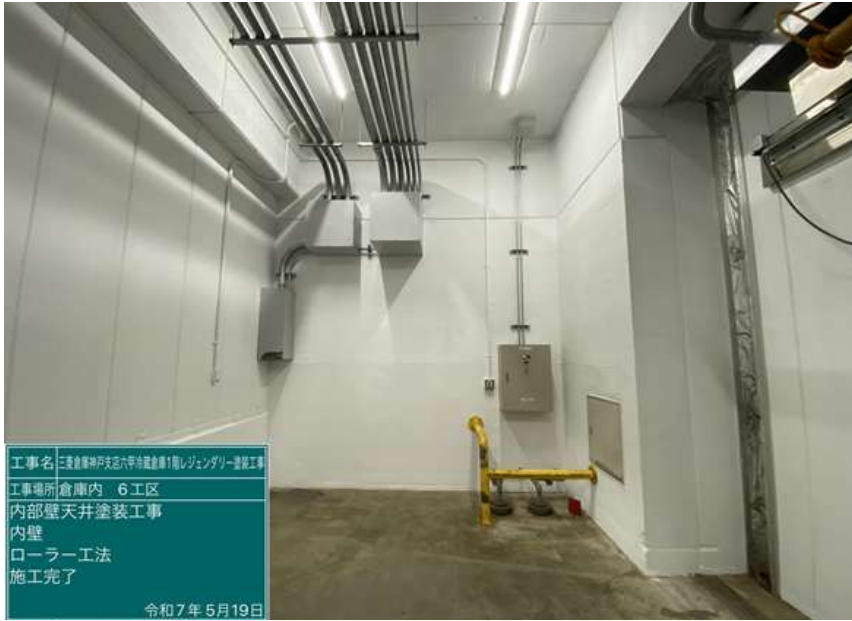
【写真番号】
No. 112

【撮影内容】
施工完了

【仕様工法】
ローラー工法

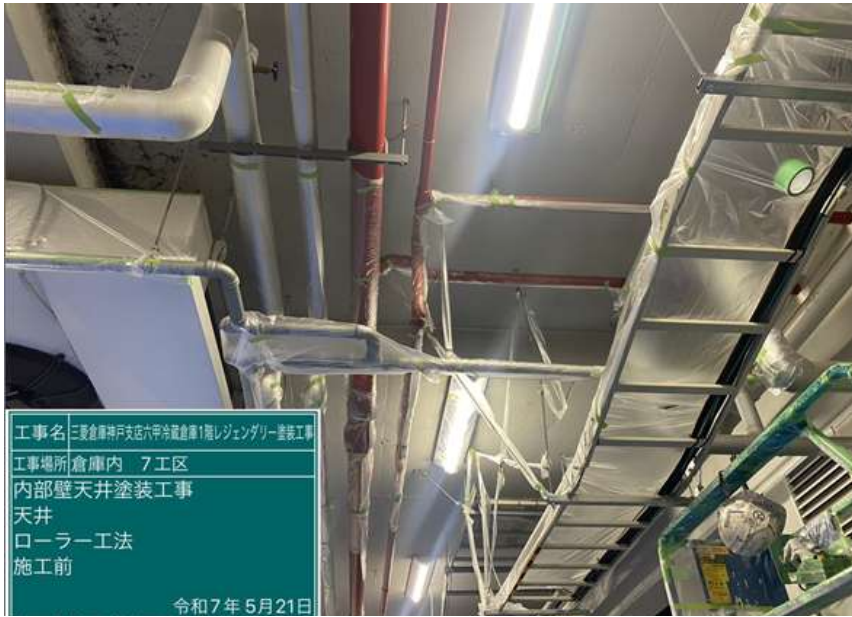
【写真番号】
No. 113

工事名	三菱倉庫神戸支店六甲冷蔵倉庫1階レジングレリー塗装工事
工事場所	倉庫内 7工区
内部壁天井塗装工事	
天井	
ローラー工法	
施工前	
令和7年 5月21日

【撮影内容】
施工前

【仕様工法】
ローラー工法

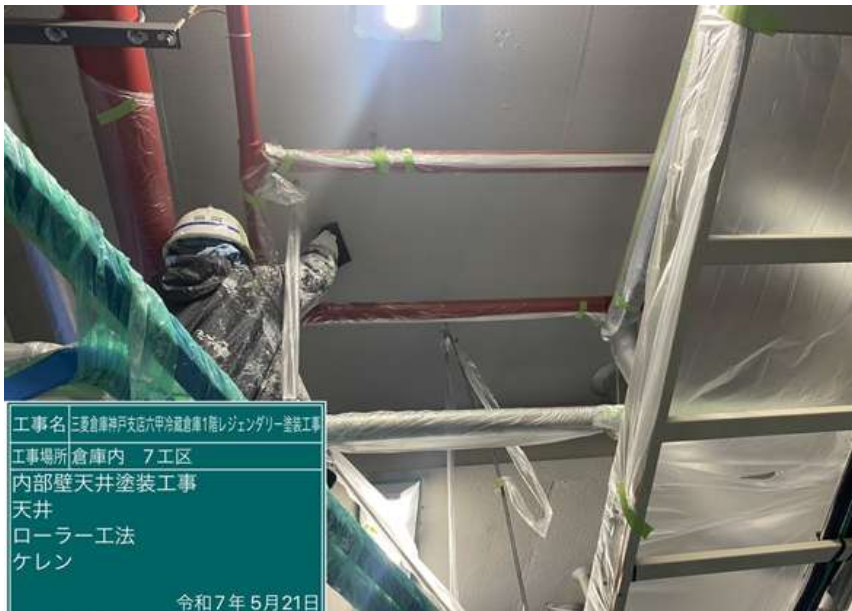
【写真番号】
No. 114

工事名	三菱倉庫神戸支店六甲冷蔵倉庫1階レジングレリー塗装工事
工事場所	倉庫内 7工区
内部壁天井塗装工事	
天井	
ローラー工法	
ケレン	
令和7年 5月21日

【撮影内容】
ケレン

【仕様工法】
ローラー工法

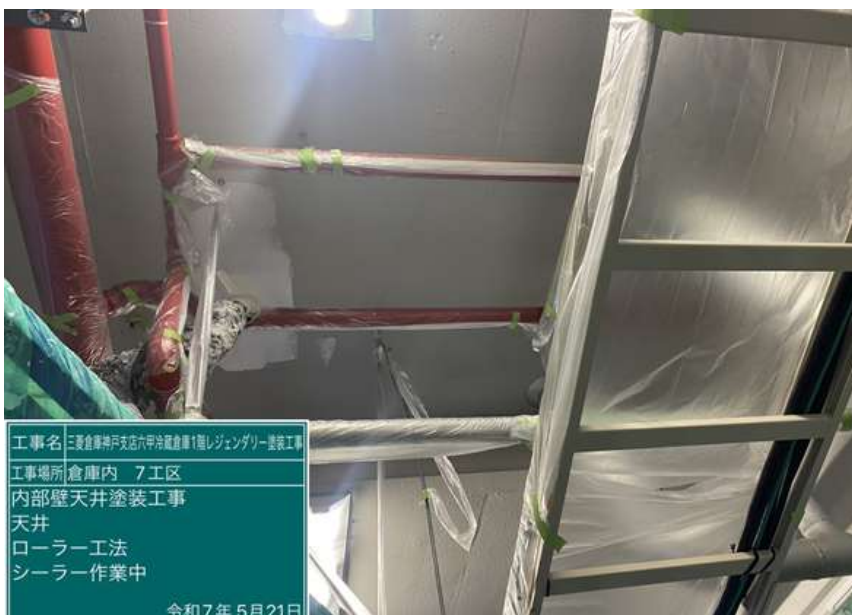
【写真番号】
No. 115

工事名	三菱倉庫神戸支店六甲冷蔵倉庫1階レジングレリー塗装工事
工事場所	倉庫内 7工区
内部壁天井塗装工事	
天井	
ローラー工法	
シーラー作業中	
令和7年 5月21日

【撮影内容】
シーラー作業中

【仕様工法】
ローラー工法

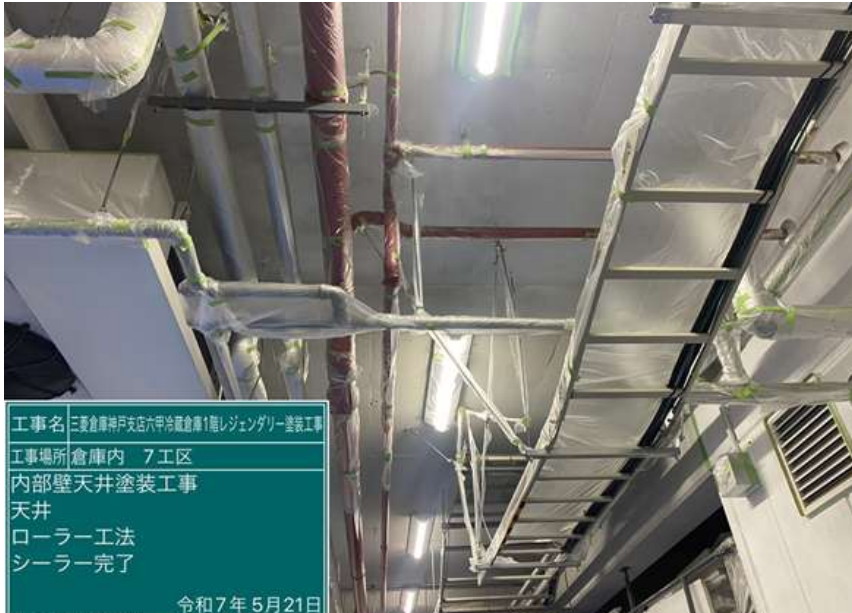
【写真番号】
No. 116

【撮影内容】
シーラー完了

【仕様工法】
ローラー工法

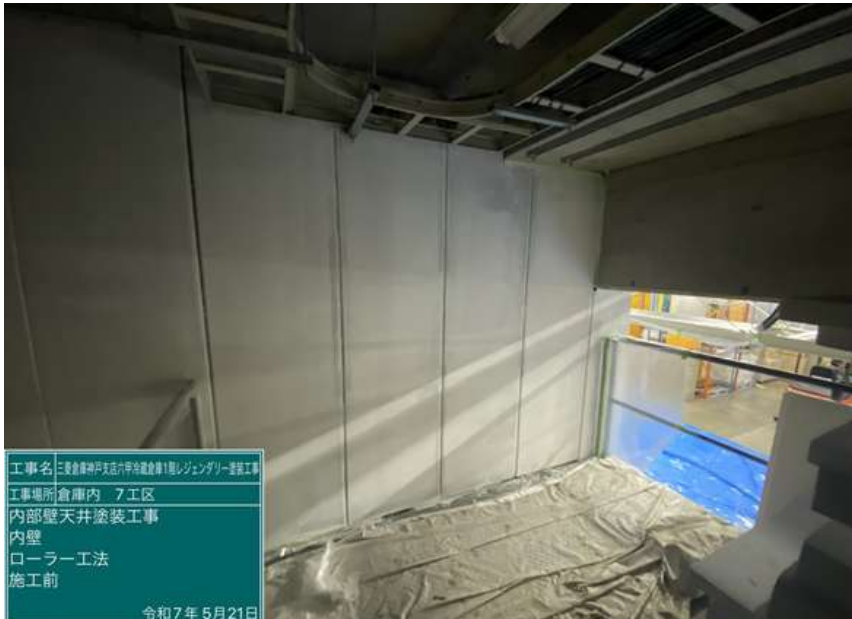
【写真番号】
No. 117

工事名 三菱倉庫神戸支店六甲冷蔵倉庫1階レジングレリー塗装工事
 工事場所 倉庫内 7工区
 内部壁天井塗装工事
 内壁
 ローラー工法
 施工前
 令和7年5月21日

【撮影内容】
施工前

【仕様工法】
ローラー工法

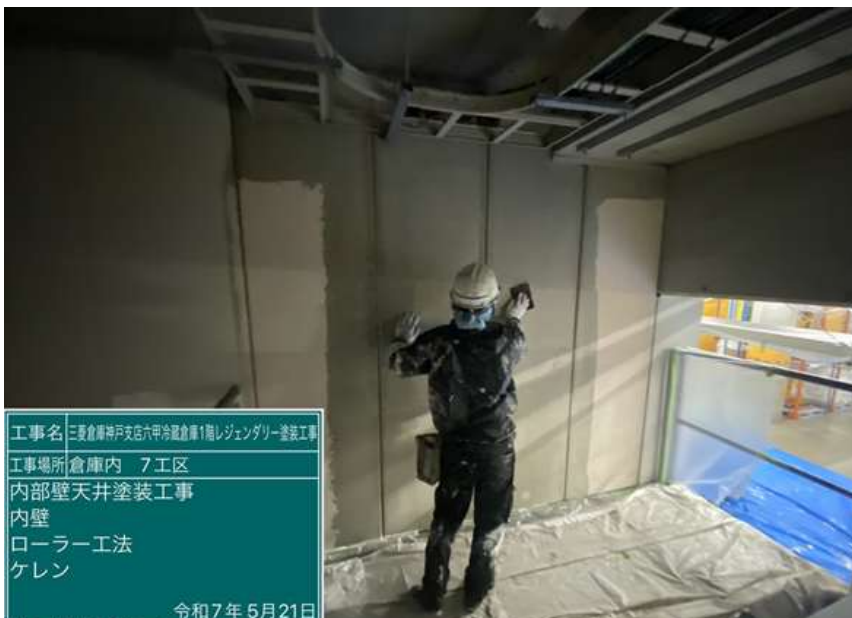
【写真番号】
No. 118

工事名 三菱倉庫神戸支店六甲冷蔵倉庫1階レジングレリー塗装工事
 工事場所 倉庫内 7工区
 内部壁天井塗装工事
 内壁
 ローラー工法
 ケレン
 令和7年5月21日

【撮影内容】
ケレン

【仕様工法】
ローラー工法

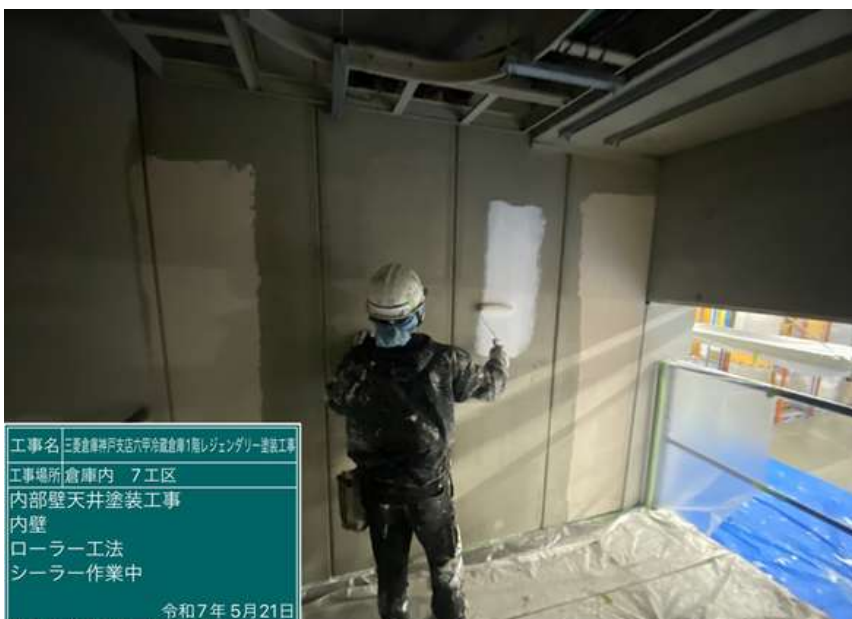
【写真番号】
No. 119

工事名 三菱倉庫神戸支店六甲冷蔵倉庫1階レジングレリー塗装工事
 工事場所 倉庫内 7工区
 内部壁天井塗装工事
 内壁
 ローラー工法
 シーラー作業中
 令和7年5月21日

【撮影内容】
シーラー作業中

【仕様工法】
ローラー工法
